Aus Wohnhausbrand wird Gefahrstoffeinsatz

»Explosion Wohnhaus« in Metten – Zwei leicht Verletzte – Hoher Sachschaden und viele Gefahren für die Einsatzkräfte durch Sprengstoff, Gasflaschen und Pyrotechnik sowie Waffen und Munition

Von Bernhard Süß und Stephan Wagner*

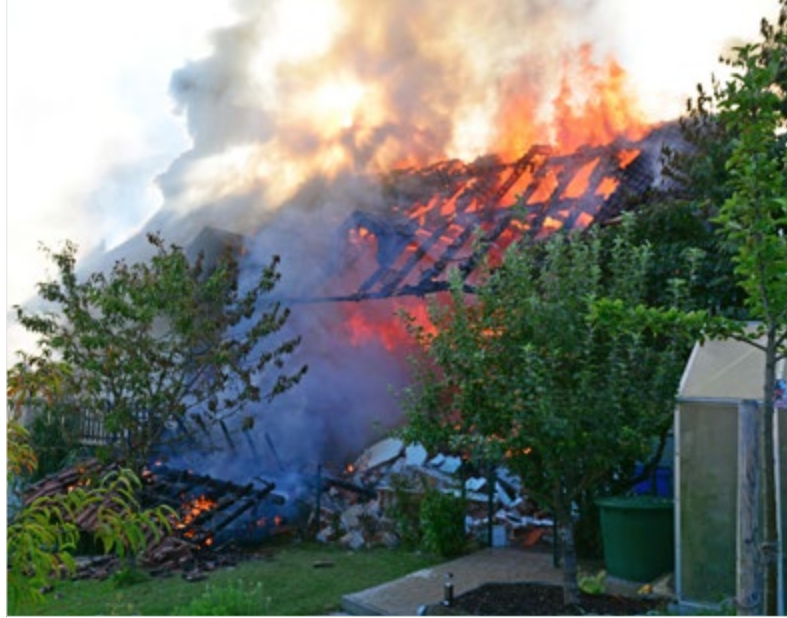
Die eingestürzte Kellerdecke neben der herausgesprengten Außenwand, weitere Detonationsknalle,

Westseite des Hauses: Vollbrand beim Eintreffen der Einsatzkräfte, die Außenwand fehlt nach der Explosion.

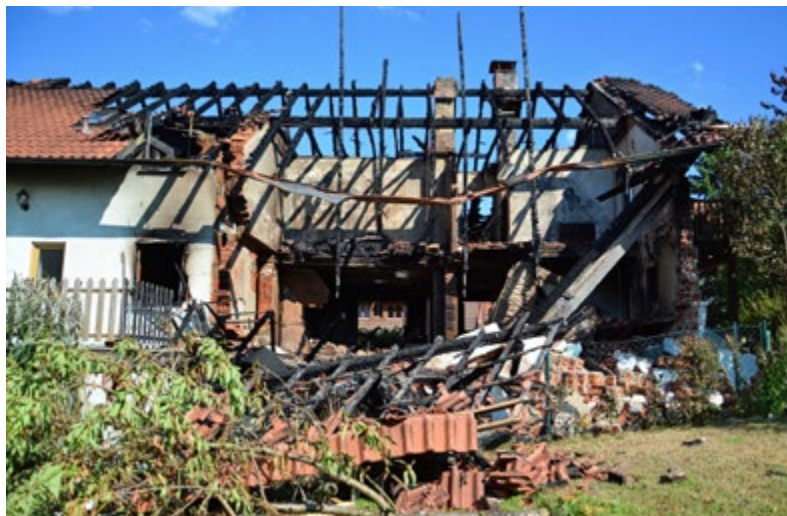
Die gleiche Ansicht nach den Löscharbeiten. Kurz darauf entschloss man sich, unter entsprechenden Sicherheitsvorkehrungen das Gebäude abzutragen..
