Unerwartetes Feuerwerk

Brand eines Elektrobusses in einer Fahrzeughalle – Massive Explosionen und Funkenflug | Von Florian Hobmeier*

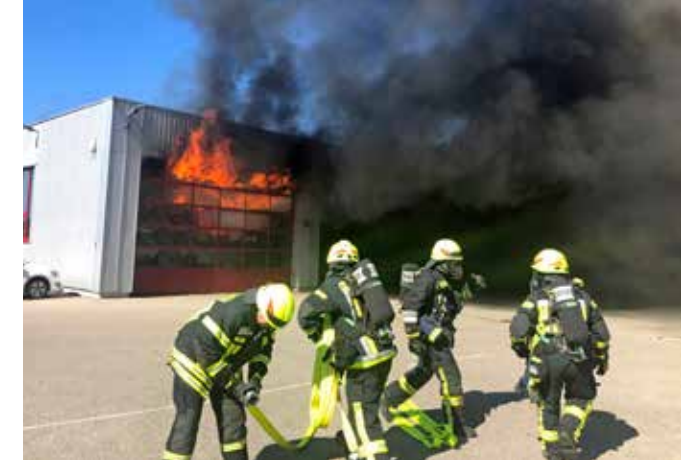
Vornahme des ersten C-Rohres vom HLF 20 zur Riegelstellung an der Massivbauwand; in diesem Moment kam es zum Flammendurchschlag durch das Hallentor

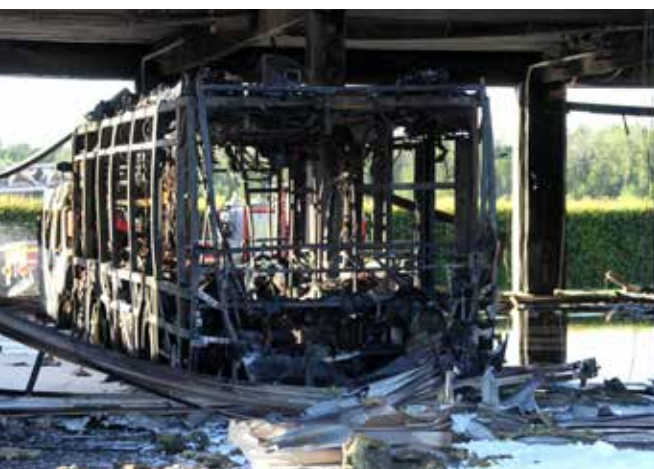
Bild o.: TAF der WF Wacker Chemie AG; Bild u.: Ausgebrannter Bus im Inneren der Halle

Zu diesem Zeitpunkt war auch die Reaktion der Akkumulatoren abgeschlossen, die Explosionen gingen auf Null zurück und der Vollbrand des Busses, der zu großen Teilen aus Kunststoff bestand, überwog als Brandereignis deutlich. Vermutlich trug auch diese massive Unterfeuerung der Akkus im Dachbereich des Busses mit der damit verbundenen Zerstörung der Isoliermembranen zwischen den Zellenbestandteilen zu einem kompletten Abreagieren und Ausglühen der Akkus bei, so dass es nach dem Ablöschen des brennenden Busses auch zu keinen weiteren Reaktionen im Bereich des Akkus kam.

Letztendlich unterschied sich dieser Brand aber ab dem Moment kurz nach dem Eintreffen der Feuerwehr nicht von dem Brand eines herkömmlichen Busses. Wie bereits erwähnt, wurden vermutlich durch die hohe Brandintensität die Akkumulatoren praktisch ausgeglüht, die isolierende Membran zwischen den Zellen wurde zerstört und die Akkus konnten vollständig abreagieren. Aus diesem Grund kam es auch im Nachgang zu keinerlei Problemen und Reaktionen an den Akkus.
