Brand im Prinzregentenbad

Schadensträchtiges Feuer im Bäderbereich des Prinzregentenstadions – Brand-Spezialisten gehen von einem technischen Defekt als Ursache aus | Von Gerhard Schmöller, Inspektionsdienst, BF München

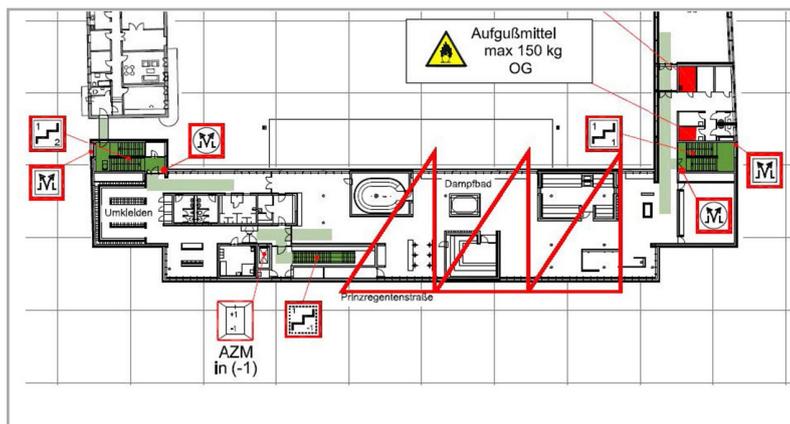
Abb. 1

Die Einsatzkräfte des ersten HLF der FW 5 führten einen Löschangriff mit einem C-Rohr über den Haupteingang durch. Das zweite HLF der FW 5 versuchte in Stoßtrupptaktik einen Löschangriff über den Seiteneingang Neherstraße ins erste Obergeschoß mit einem C-Rohr durchzuführen. Ein Vordringen in den Brandbereich im ersten Obergeschoß (roter Bereich) war wegen der massiven Hitzeentwicklung und Kompletterrauchung mit Nullsicht nicht möglich (Vgl. Abb.1).

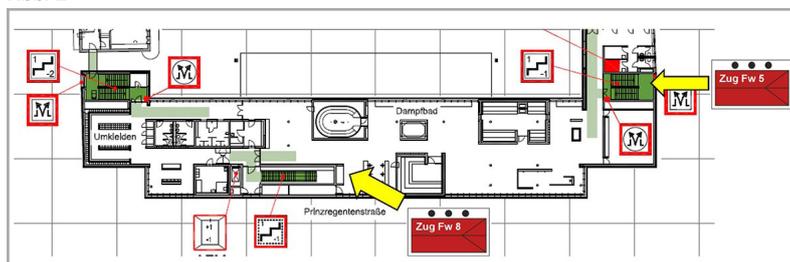
Abb. 2

Abschnitt 2 »Brandbekämpfung im ersten Obergeschoß über Hauptzugang Prinzregentenstraße (Bbk Prinzregentenstr.)« unter Leitung des Zugführers der FW 8 (Vgl. Abb.2)

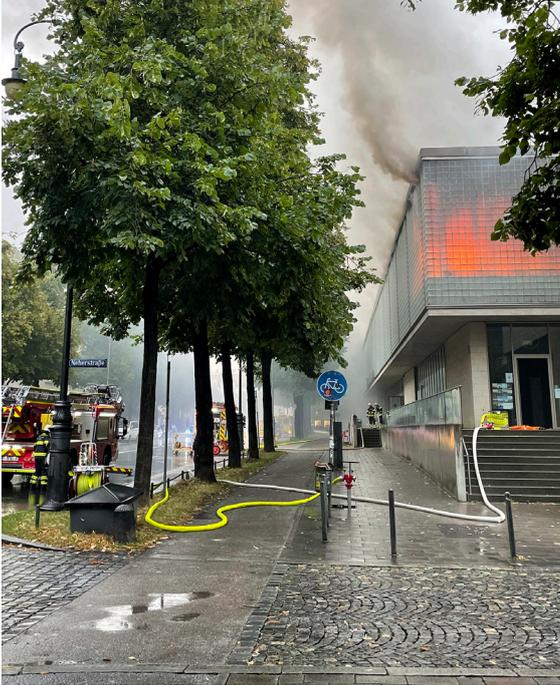
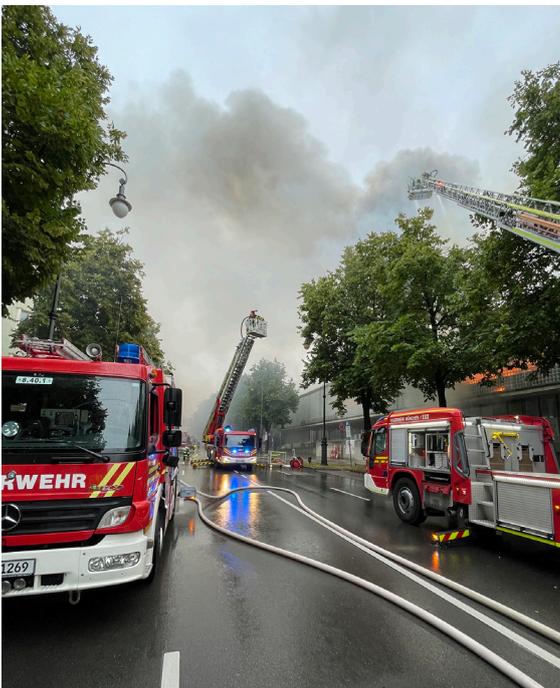
Bild o.: Zugang über die Neherstraße;
Bild u.: Vor dem Haupteingang
