Brand in einer Traglufthalle

Feuer in Asylbewerberunterkunft – Hülle der Traglufthalle eingestürzt – Sicherheitskonzept bewährte sich | Von Markus Frantz*

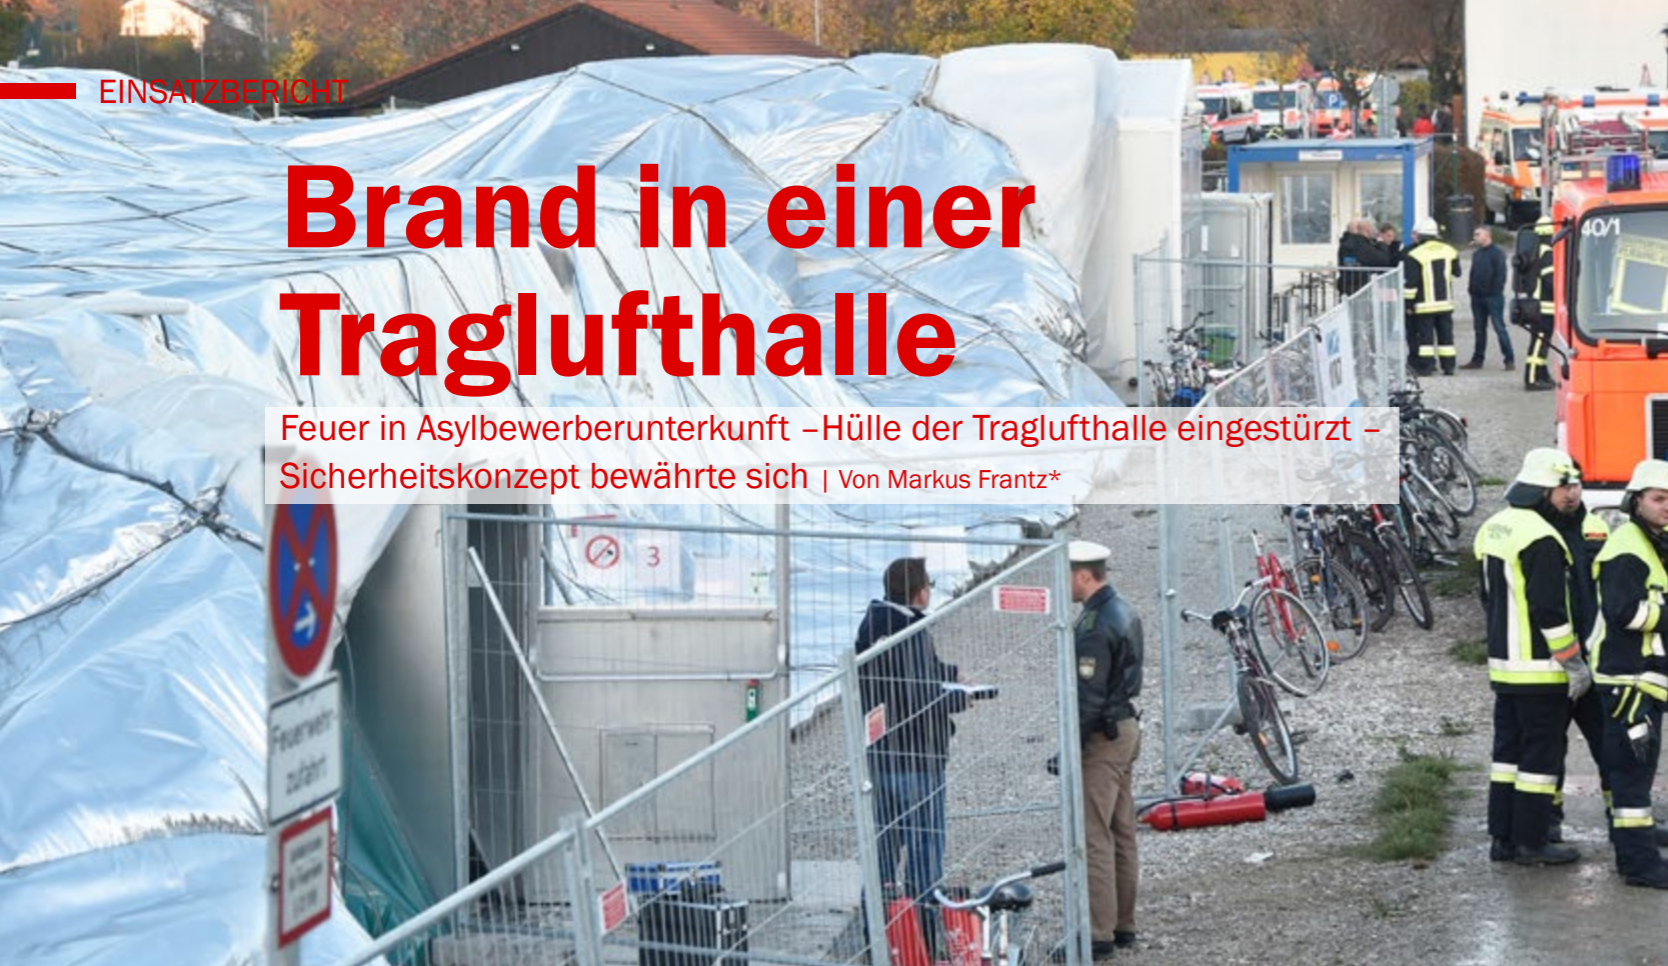
Die Rauchsäule über der Traglufthalle war deutlich zu sehen.
*Der Autor ist Kreisbrandinspektor im Landkreis Ebersberg. Aufn.: FF Pliening (4); FIRE-Foto Th. Gaulke (2).

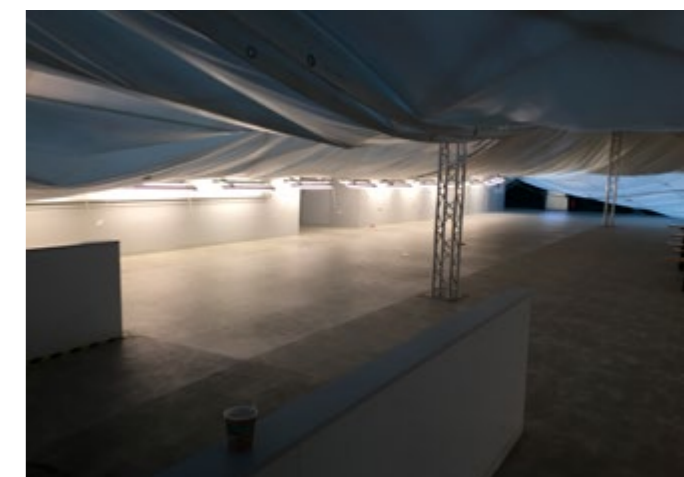
Um bei einem Kollabieren der Halle zu verhindern, dass sich die Hülle bis zum Boden hin absenkt, wodurch eine Flucht aus der Halle nur schwer möglich oder sogar unmöglich wäre, ist die gesamte Halle mit einer Stützstruktur ausgestattet, auf die sich die Hülle im Falle eines Druckverlusts ablegt. In den Bereichen mit den Wohneinheiten und den Sanitär-, Wasch- und Technikräumen und den dort verlaufenden Fluren wird die Stützstruktur durch die Zwischenwände und zum Teil durch Querbalken gebildet. In dem Aufenthalts- und Essensbereich ist ein Metallgerüst zur Bildung der Stützstruktur errichtet worden.

Bild o.: Im Innern der Halle, gut zusehen ist die Stützstruktur, die das vollkommene Einsinken der Hülle verhinderte. Bild u.: Der Brandbereich mit dem Loch in der Hülle.

der Hülle bis auf den Hallenboden verhinderte und die Fluchtwege offen hielt, war in der ursprünglichen Planung der Traglufthalle nicht vorgesehen und wurde nach Anhörung der Brandschutzdienststelle im Zuge des Genehmigungsverfahrens gefordert. Die Stützstruktur ist bei einer Traglufthalle unerlässlich.

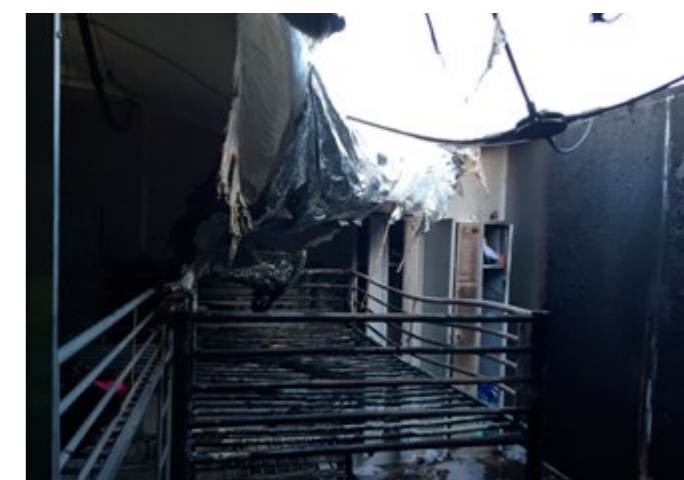
einem C-Rohr über den westlichen, auf der Südseite der Traglufthalle gelegenen Notausgang zur Brandbekämpfung vor und konnte den Brand schnell unter Kontrolle bringen. Das Brandgut, insbesondere Matratzen, Bettzeug und Kleidung, wurde aus der Halle gebracht und im Freien vollständig abgelöscht. Die Brandausbreitung konnte im Wesentlichen auf eine Wohneinheit beschränkt werden. In der schwerentflammbar Hülle, die sich aufgrund der geöffneten Notausgänge und des damit einhergehenden Druckverlusts abgesenkt hatte und somit der direkten Brandeinwirkung ausgesetzt war, entstand in dem über dem Brandherd liegenden Bereich ein ca. 4 mal 4 Meter großes Loch. Der zwischenzeitlich eingetroffene Kommandant der FF Pliening, Christian Erl, bildete als örtlich zuständiger Einsatzleiter die Einsatzabschnitte Brandbekämpfung, Betreuung und Bereitstellungsraum. Im Einsatzabschnitt Brandbekämpfung wurden zusätzlich zu den Maßnahmen des LF 20 der FF Gelting je

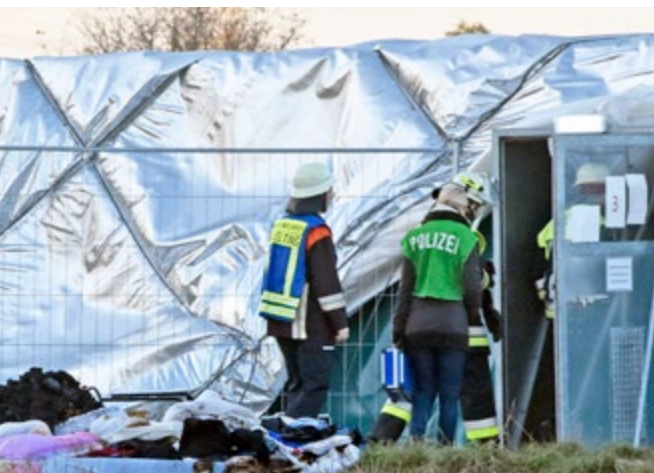
Bild o.: Die Stützstruktur der Halle hielt die Fluchtwege offen.
Bild u.: Der westliche Notausgang war durch die abgesenkte Hülle von außen so blockiert, dass er sich nicht öffnen ließ.

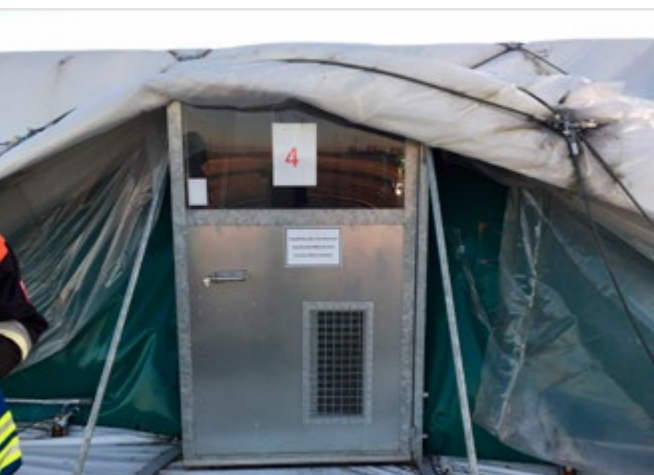
Es hat sich herausgestellt, dass der westliche Notausgang auf der Nordseite durch die abgesenkte Hülle von außen so blockiert war, dass er sich nicht hat öffnen lassen. Dies könnte durch ein ausreichend groß dimensioniertes Vordach auf der Außenseite des Notausgangs verhindert werden.
