Das historische Rathaus von Dillingen a. d. Donau besteht aus mehreren Gebäudeteilen; es galt, eine Brandausweitung zu verhindern. Markus Pfeifer ist Stadtbrandinspektor und Jan Koenen ist Pressespreche der Großen Kreisstadt Dillingen a.d. Donau, Frank Schmidt rat des Landkreises Dillinger a.d.Donau. Aufnahmen:

Vorbemerkungen

Das Rathaus der Großen Kreisstadt Dillingen a. d. Donau besteht aus drei Gebäudeteilen. Das sogenannte »Alte Rathaus« (Königstraße 37) – welches nun ausbrannte – wurde um 1500 erbaut. 1827 wurde ein nachgebildeter Renaissancegiebel vorgeblendet und die Traufseite entsprechend dekoriert. Das mit als Rathaus verwendete Haus »Königstraße 38« westlich daneben diente als Wohnsitz von fürstbischöflichen Hofbeamten. Der dritte Teil des Rathauses – der sogenannte »Neubau« entstand im Süden des »Alten Rathauses« als zusätzlicher Verwaltungstrakt Mitte der 1960-er Jahre. Vom Brand betroffen war das gesamte historische Gebäude »Königstraße 37« mit dem Dachstuhl sowie den darinliegenden Dachböden, ein Personalraum, die zwei Sitzungssäle samt Vorraum und das darunter befindliche Café. Im danebenliegenden Gebäude »Königstraße 38« wurde unter anderem ein Büro Opfer

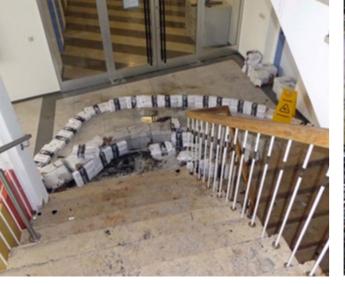
Bild li.: Dämme aus Kopierpapier zur Ableitung des Löschwassers im Treppenhaus des Neubaus; Bild re .: Der Große Sitzungssaal des Rathauses nach dem Brand.

Das über die Treppenhäuser abfließende Löschwasser, welches das im Keller des Neubaus untergebrachte Stadtarchiv bedrohte, konnte größtenteils durch eilends errichtete Dämme aus Kopierpapier-Paketen und -Kartons sowie später auch durch herbeigeschaffte Sandsäcke gezielt und direkt aus dem Gebäude herausgeleitet werden. Durch die getroffenen Maßnahmen waren die Löschwasserschäden in den angrenzenden Bereichen nicht so gravierend, so dass die Akten und Dokumente weitestgehend im Gebäude belassen werden konnten und nach ersten Reinigungsarbeiten die Verwaltung bereits zwei Tage nach dem Brandereignis ihre Arbeit am Freitag, 28. Juli 2017, wieder vollständig aufnehmen konnte.
