# Brand einer Lagerhalle im Oberallgäu

Großeinsatz in Weidach, Gemeinde Durach, für über 320 Einsatzkräfte – 90 Personen mussten evakuiert werden

VON MATTHIAS HAUSER, KOMMANDANT DER FREIWILLIGE FEUERWEHR DURACH E.V.

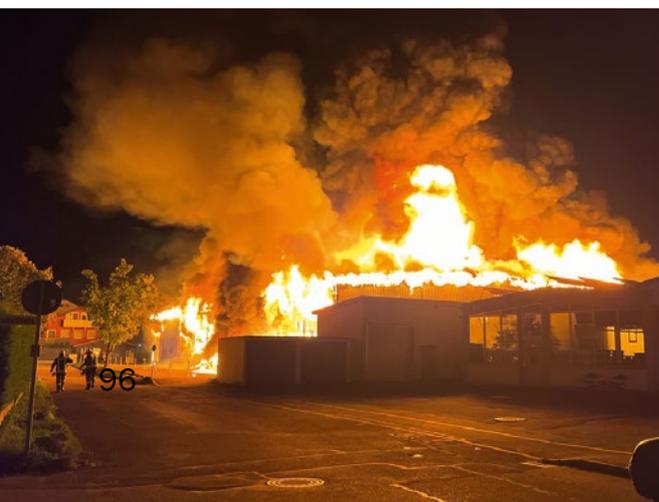
Lange blieb unklar, was in der Halle gelagert wurde

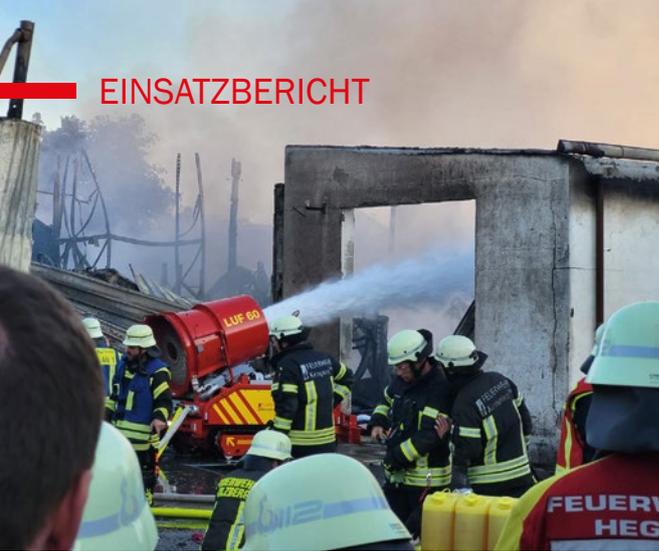
Die Wasserversorgung wurde im ersten Schritt durch vier Hydranten sichergestellt

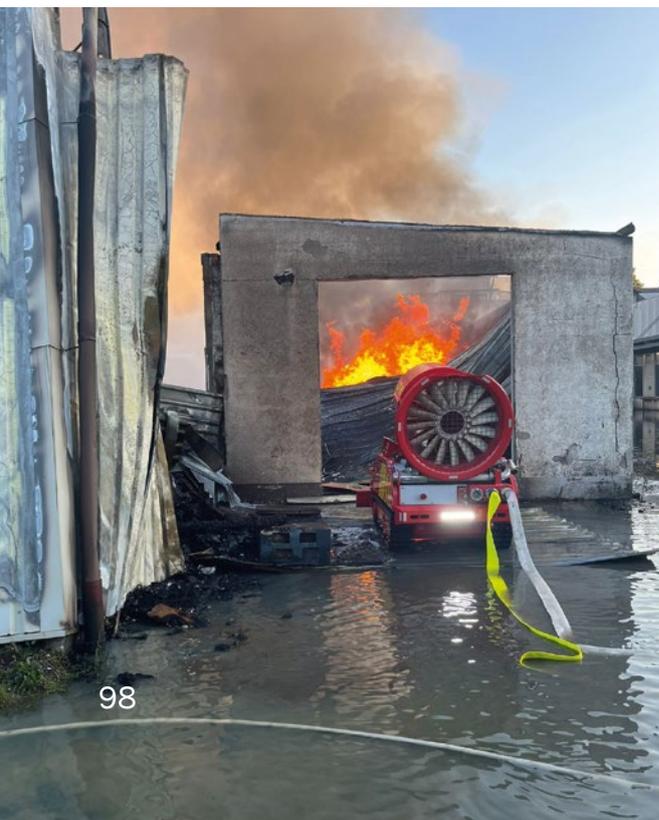
Versuch mit dem LUF der Feuerwehr Kempten einen Schaumangriff durchzuführen

Zunächst war dieser Ansatz erfolgreich, jedoch hinderten die eingestürzten Teile der Halle den Fortschritt

In der Zwischenzeit wurde versucht, mit dem Löschunterstützungsfahrzeug (LUF) der Feuerwehr Kempten einen Schaumangriff über die Südseite durchzuführen. Zunächst war dieser Ansatz erfolgreich, jedoch hinderten die eingestürzten Teile der Halle auch hier den Fortschritt der Löscharbeit. Daher wurde der Einsatz des LUF abgebrochen.

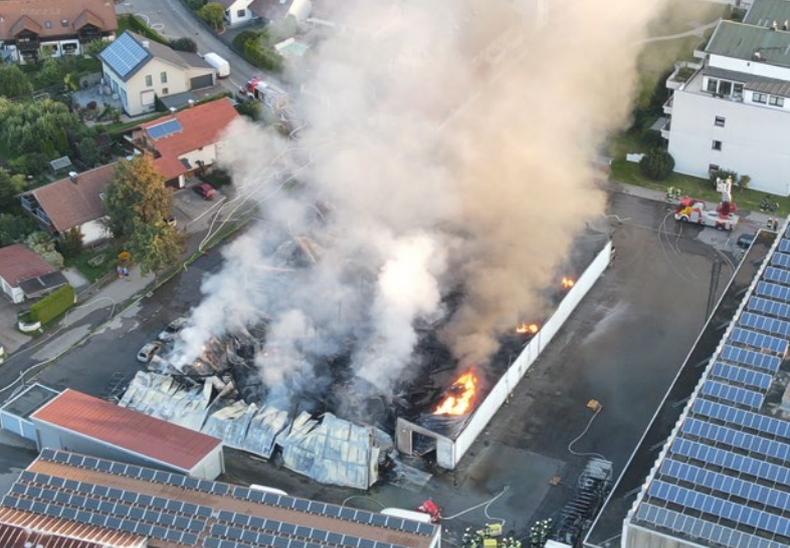
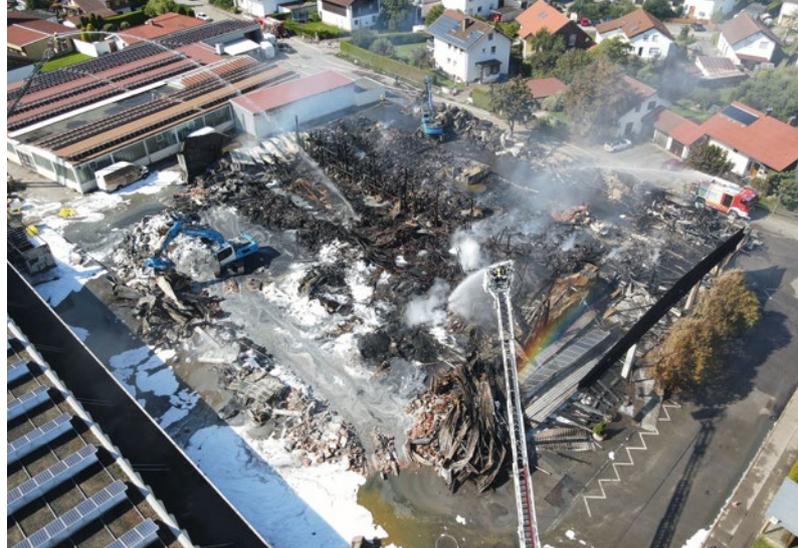
Am Brandobjekt selbst waren weiterhin offene Flammen zu sehen und immer wieder auch elektrische Funken. Zwei Bagger legten die Brandstellen gezielt frei, so konnten sie abgelöscht werden. Die Einsatzleitung entschied, alle Batterien an der südwestlichen Ecke zu lagern, um sie dort mit mehreren Wasserwerfern zu kühlen. Dies stellte sich als sehr aufwendiger und langwieriger Prozess heraus: Sobald die Kühlung beendet wurde, nahm die Rauchentwicklung deutlich zu.

Nur mit enormen Löschwassermengen konnten die eingelagerten Batteriespeicher gekühlt werden
