Vom Fluchtweg abgeschnitten

Drei Tote bei Feuer in Wohngebäude – Umfangreiche Menschenrettung – Unklare Anzahl von Vermissten

Von Sebastian Stahn und Thomas Köstler*

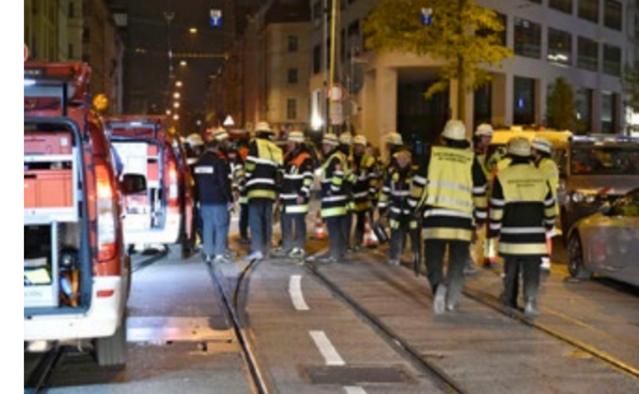
Bild o.: Regelmäßige Lagebesprechungen der beteiligten Führungskräfte; mi.: Bei der Aufstellung der Drehleiter musste die Oberleitung der Straßenbahn beachtet werden; u.: Nur durch eine schmale PKW-Durchfahrt waren sowohl das Treppenhaus als auch der Hinterhof zu erreichen.

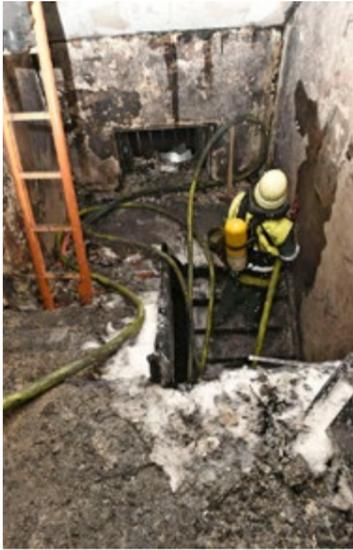
Der völlig zerstörte Treppenraum im fünften Obergeschoss während der Nachlöscharbeiten.

Die Brandausbruchsstelle befand sich auf dem Treppenabsatz zwischen zweitem und drittem Obergeschoss. Die Bauart der Treppen

begünstigte die Brandausbreitung. Die genaue Brandursache ist derzeit Gegenstand polizeilicher Ermittlungen.
