Feuer in der Dinkelsbühler Altstadt

Brand eines als Hotel und Restaurant genutzten historischen Gebäudes – Zugang zum Brandort durch enge Bebauung erschwert

Autoren: FF Dinkelsbühl und Kreisbrandinspektion Ansbach

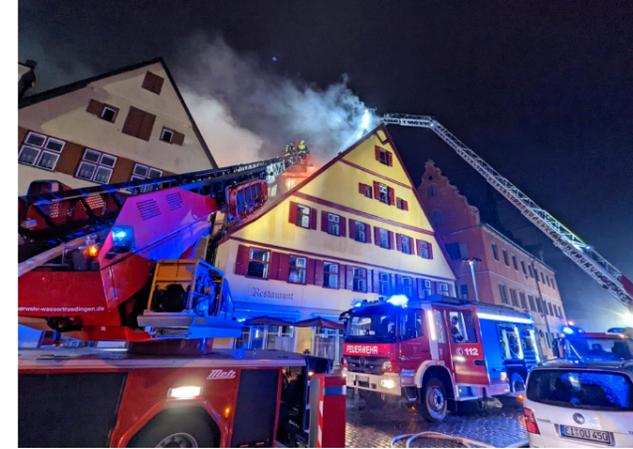
Bild o.: Brandbekämpfung über die Drehleitern FF Wassertrüdingen und FF Dinkelsbühl; Bild u.: Nachlöscharbeiten über Drehleiter auf der Ostseite

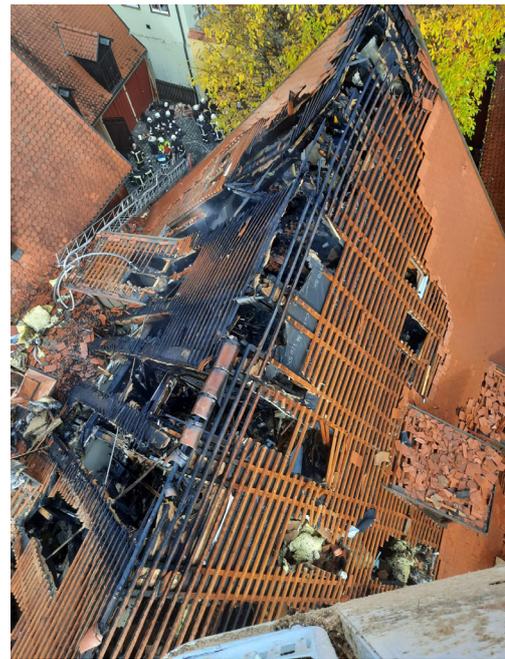
Bild r.: Dachaufsicht während der Nachlöscharbeiten, links oben Anhängeleiter im Innenhof; **Bild u.:** Drohnenleitstand im Bereich der örtlichen Einsatzleitung mit Live Aufnahmen vom Brandobjekt und der umliegenden Bebauung; **Strasse** nseite im oberen Bereich des Wärme-kamerabildes
