# Einsatz voller Hindernisse

Großbrand am Ostermontag in kunststoffverarbeitendem Betrieb in Stockstadt a. Main – Stromausfall für 12.000 Haushalte – Hochzeitsgesellschaft mit 600 Gästen muss Veranstaltungshalle räumen – Flughafen wegen enormer Rauchentwicklung geschlossen | Von Dipl.-Wirtschaftsing. (FH) Armin Lerch\*

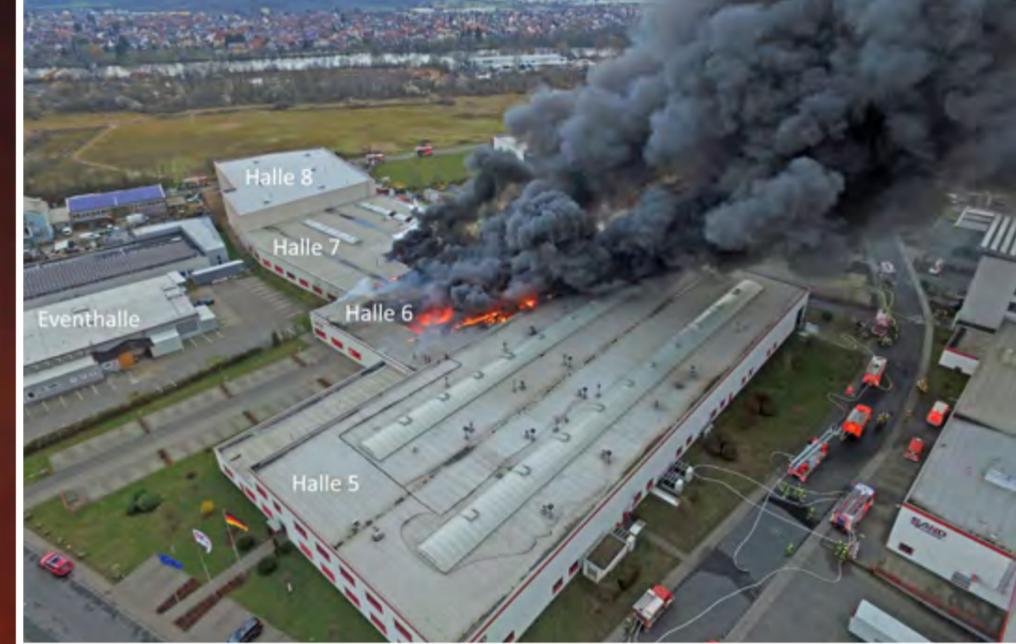
Luftbild: Im Vordergrund die Produktionshalle 5. Dahinter schließen sich die brennende Halle 6, dann die Halle 7 und die erst neu gebaute Lagerhalle 8 an. Über den Parkplatz vor der brennenden Halle 6 verläuft die Stromleitung – der Bereich ist zu diesem Zeitpunkt wegen akuter Absturzgefahr für Einsatzkräfte gesperrt. Links im Bild, die geräumte Eventhalle mit Kapazität für ca. 600 Personen. Im Hintergrund die Bundeswasserstraße Main, die zur Wasserförderung über fünf B-Leitungen genutzt wurde.

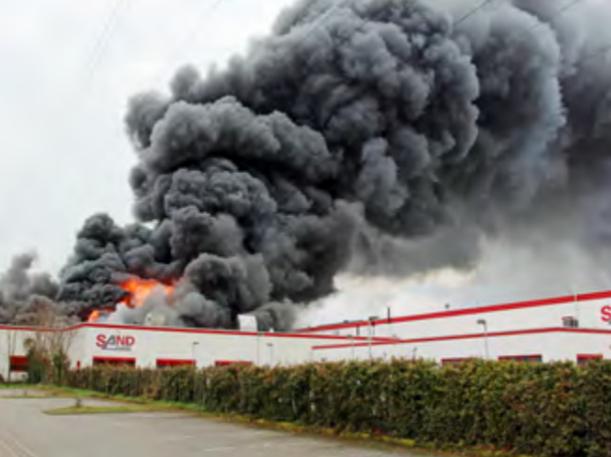
C-Rohr Einsatz zum Schutz der Halle 5, daneben brennendes Außenlager der Halle 6.

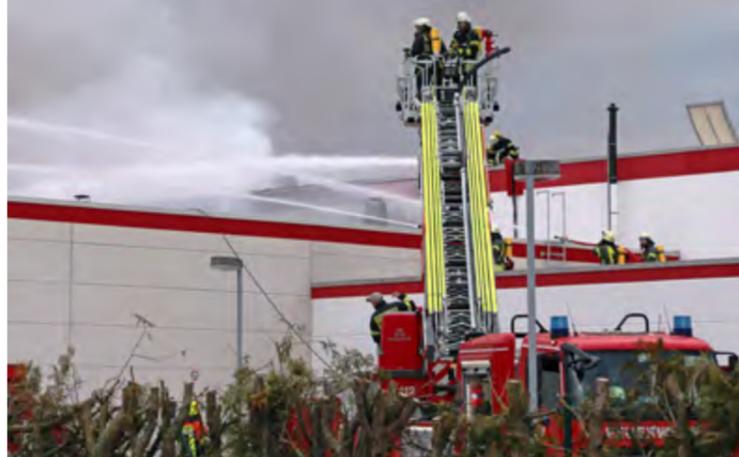
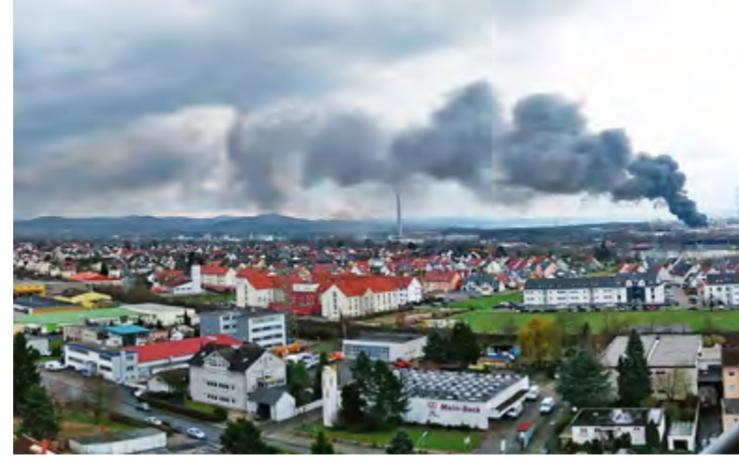
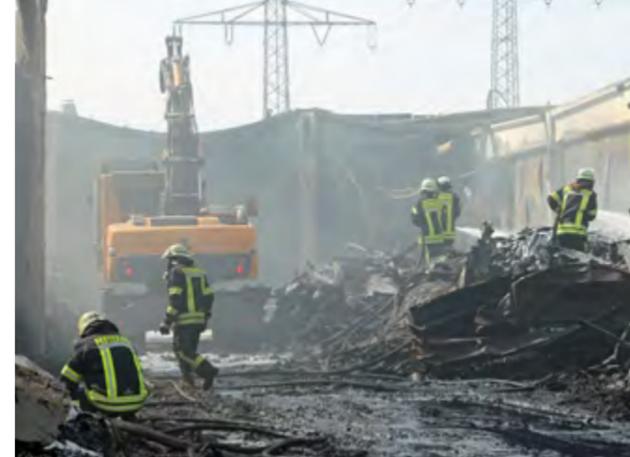
Bild li. o.: Gebäudefrontansicht, Brandeinwirkung auf die 11 kV-Leitung. Bereich vor dem Gebäude ist gesperrt. Gefahr des Herabstürzens von Stromleitungen; Bild li. u.: Wasserwerfereinsatz an der Brandausbruchsstelle; Bild re.: Nach Abschaltung der Stromleitung, DLK wird an der Gebäudefront unter Stromleitung in Stellung gebracht, Einsatz von 3 C-Rohren von der Halle 5 auf die brennende Halle 6.
