Mit dem Schrecken davongekommen

Routineeinsatz Kellerbrand – Explosion reißt Fenster und Türen aus den Verankerungen – Atemschutztrupp hatte großes Glück

Von Christian Boßecker, Jannic Christ, Dominik Alex*

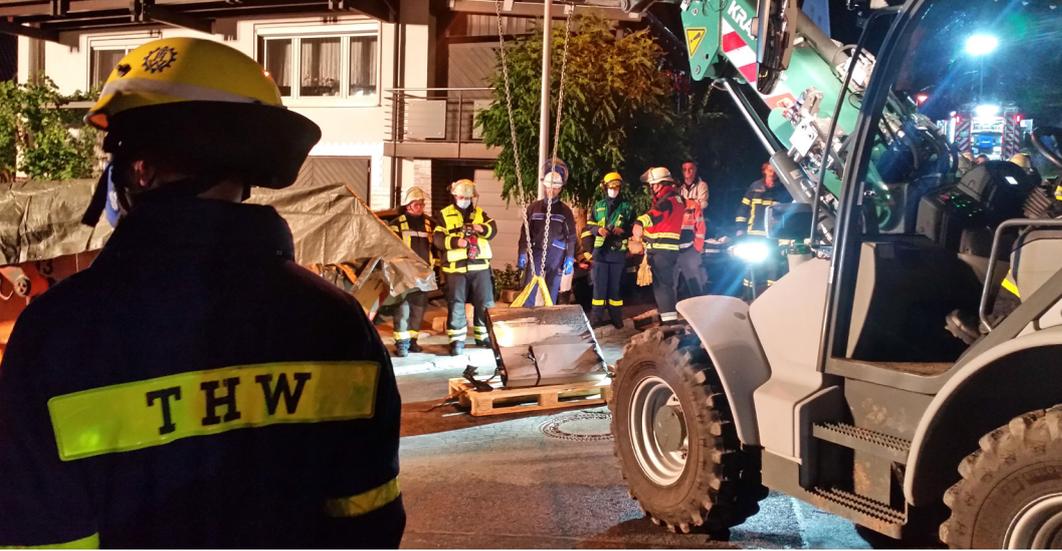
Brandraum, Mitte unten Lithium-Ionen-Speicher (anfängl. als Heizkörper wahrgenommen), darüber Elektroverteilung

Aufgrund von thermischer Aufberei-
tung im Brandraum und der Vermis-
schung mit den Brandgasen wurde
die Verpuffung mit der Sauerstoffzu-
fuhr durch den vorgehenden Trupp
ausgelöst. Die dadurch entstehende
Druckwelle sprengte die Tür zum
Brandraum und entwich über das
offene Treppenhaus ins Dach sowie
in den Flur zur Kellereingangstür.

Die Kriminalpolizei stellte die
Brandausbreitung im Bereich des Li-
thium-Ionen-Speichers fest. Dieser
wurde als Brandursache ermittelt.

Der Bewohner teilte weiterhin mit,
dass der Brandraum als Technik-
raum genutzt wurde und hier ein
Lithium-Ionen-Speicher (10 kWh,
ca. 100 kg) der PV-Anlage an der
Wand montiert sei. Der vermeintli-
che Heizkörper konnte somit als
Stromspeicher identifiziert werden
und wurde fortan mittels Wärme-

Um den Einsatz sicher zu beenden,
musste der Lithium-Ionen-Speicher
aus dem Gebäude entfernt werden.
Für den anschließenden Abtransport
wurde ein Auffangbehälter zur
Verbringung und Kühlung für 48
Stunden organisiert. Zu diesem Zeit-
punkt konnten die ersten Einheiten
die Einsatzstelle wieder verlassen
und der Einsatzabschnitt 2 – Be-
reitstellungsraum aufgelöst werden.
Lediglich das LF 16 der FF Ahorn
wurde mit 4 PA auf Bereitschaft an
die Einsatzstelle gebracht.
