# Tragisches Schiffsunglück

Flußkreuzfahrtschiff kollidiert mit Brücke –  
Kommandobrücke abgerissen – Zwei Tote

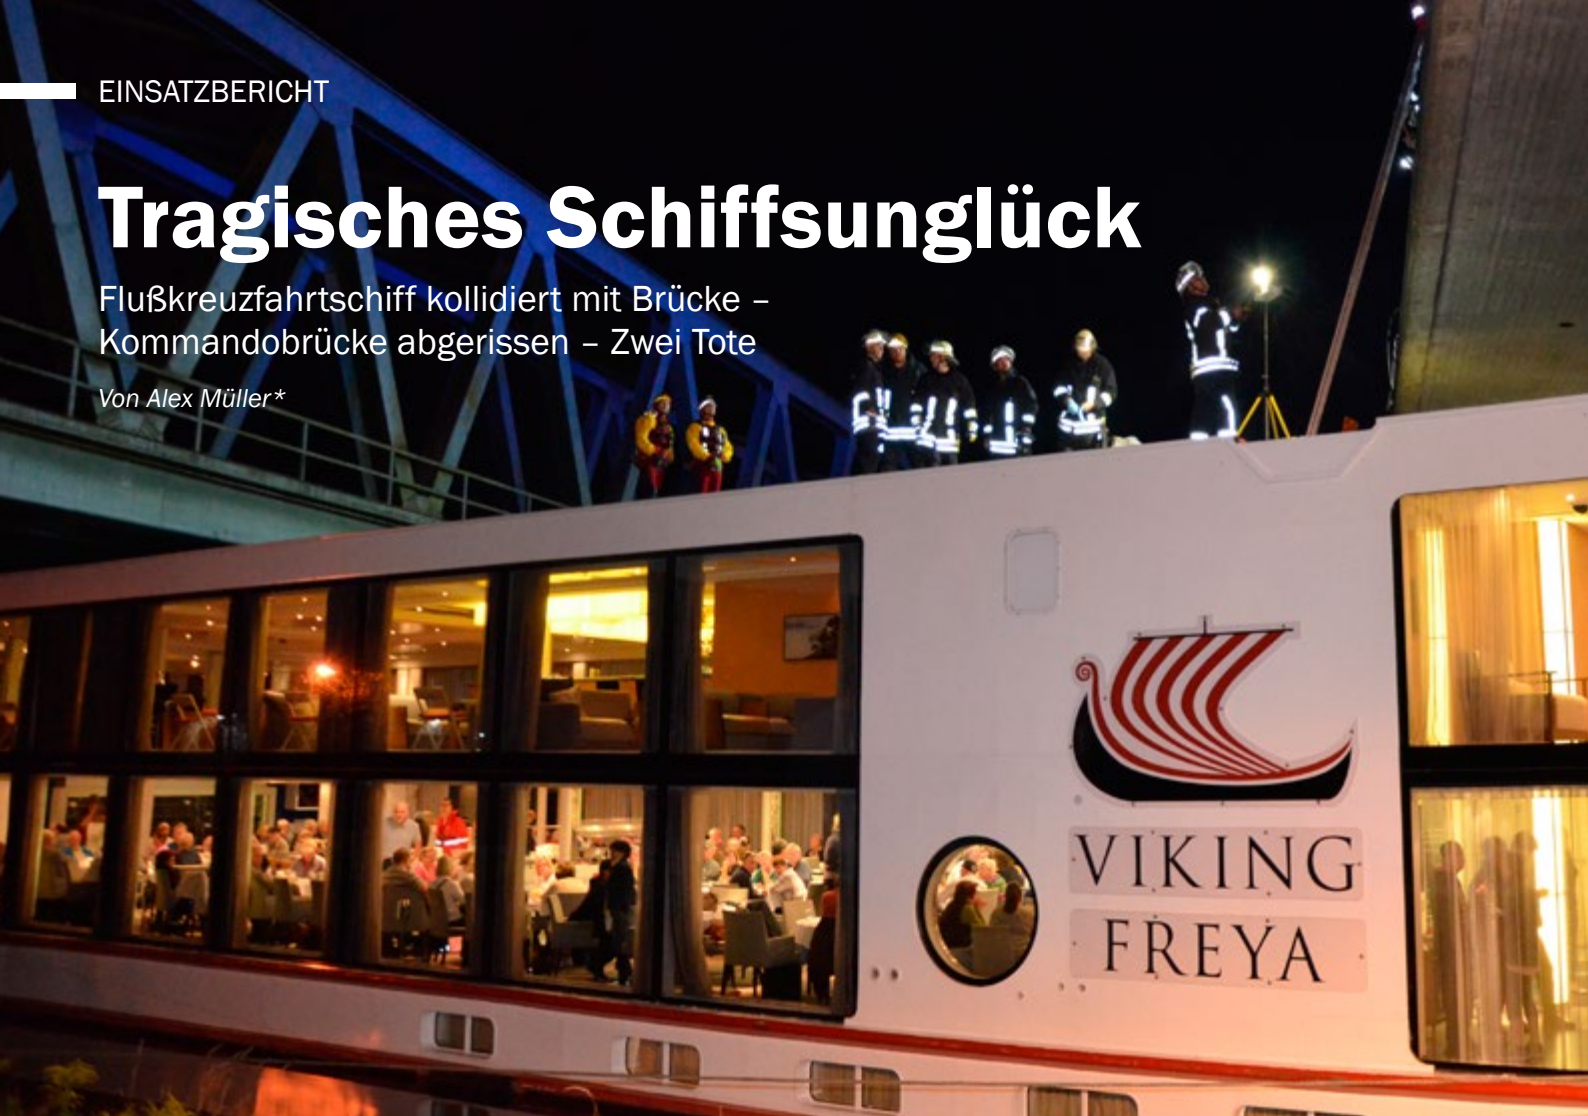
Während auf dem Oberdeck die Rettungsarbeiten der beiden Einklemmten laufen, sind im Schiffsinneren Kräfte des Rettungsdienstes mit der Betreuung und Sichtung der Passagiere beschäftigt.

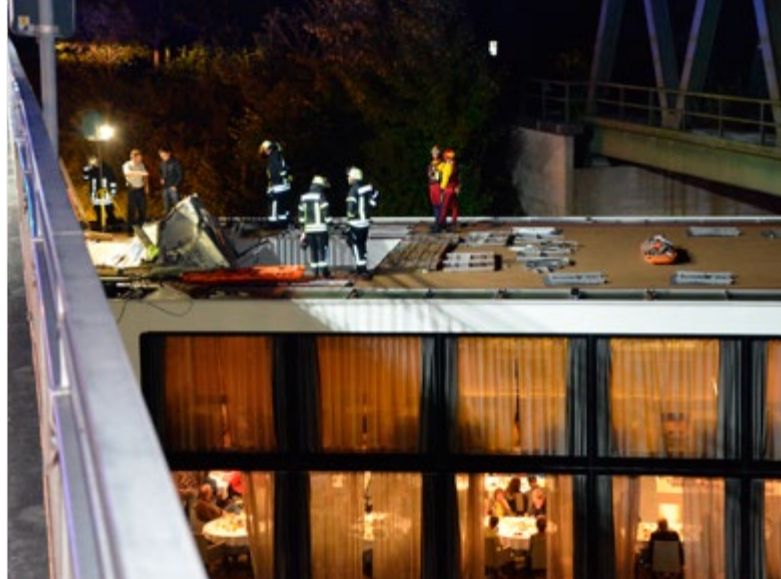
Die komplett zerstörte Schiffsbrücke befindet sich genau in dem Bereich zwischen Straßen- und Eisenbahnbrücke. Die für die Rettungs- und späteren Bergungsarbeiten notwendigen Gerätschaften werden von der Straßenbrücke auf das Oberdeck gebracht.

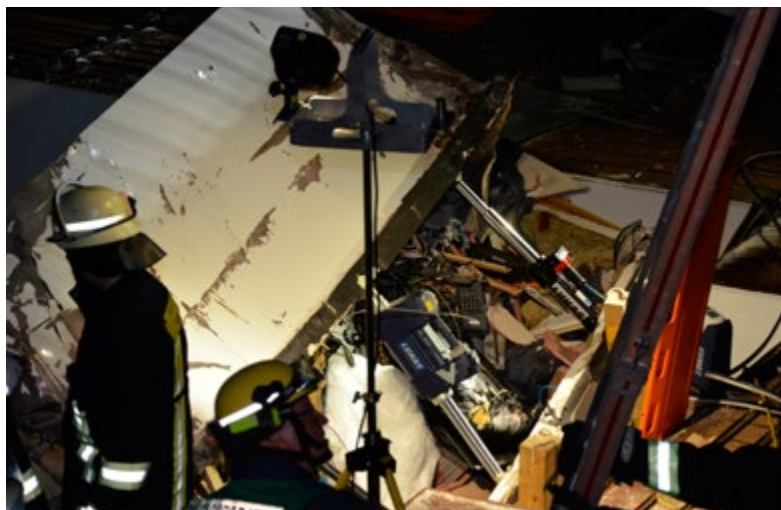
Um an die Eingeklemmten heranzukommen, wurde die völlig zerstörte Schiffsbrücke mit hydraulischen und akkubetriebenen Rettungszylindern auseinander gedrückt.
