Brand im Entsorgungsbetrieb

Feuerwehren aus drei Landkreisen kämpfen stundenlang gegen Flammen – Rauchsäule aus vielen Kilometern Entfernung sichtbar

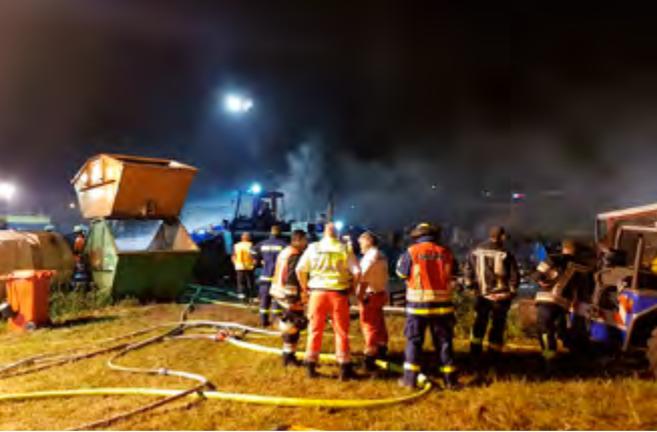
Der brennende Müll erforderte ein großes Aufgebot an Atemschutzgeräteträgern.

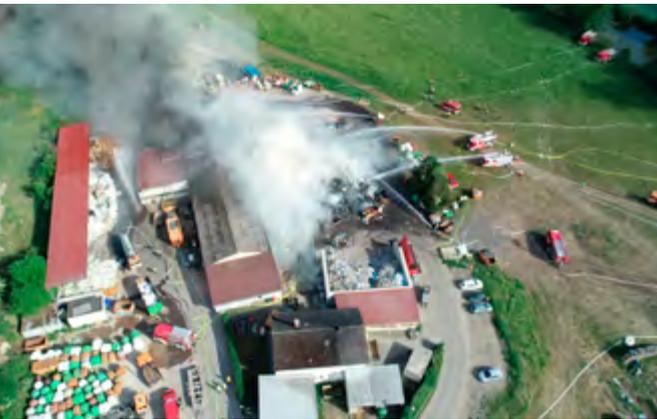
Ein Glücksfall für die Wasserversorgung war die Nähe des Brandortes zur Altmühl.

Durch den Einsatz von drei Wasserwerfern und zahlreichen C-Rohren war eine große Menge an Wasser nötig. Dank der örtlichen Gegebenheiten war es möglich, mit insgesamt fünf Pumpen der Feuerwehren Berching, Hirschberg, Denkendorf und Biberbach an der naheliegenden Altmühl anzusaugen und so eine unerschöpfliche Löschwasserversorgung herzustellen. Dieser Abschnitt wurde zunächst von der Feuerwehr Hirschberg geleitet, anschließend übernahm die Feuerwehr Denkendorf die Führung.
