LKW-Brand nach Auffahrunfall

Sattelschlepper rammt Baustellenfahrzeug mit Verkehrssicherungsaufbau – Brand der Sattelzugmaschine gefährdet Brücke

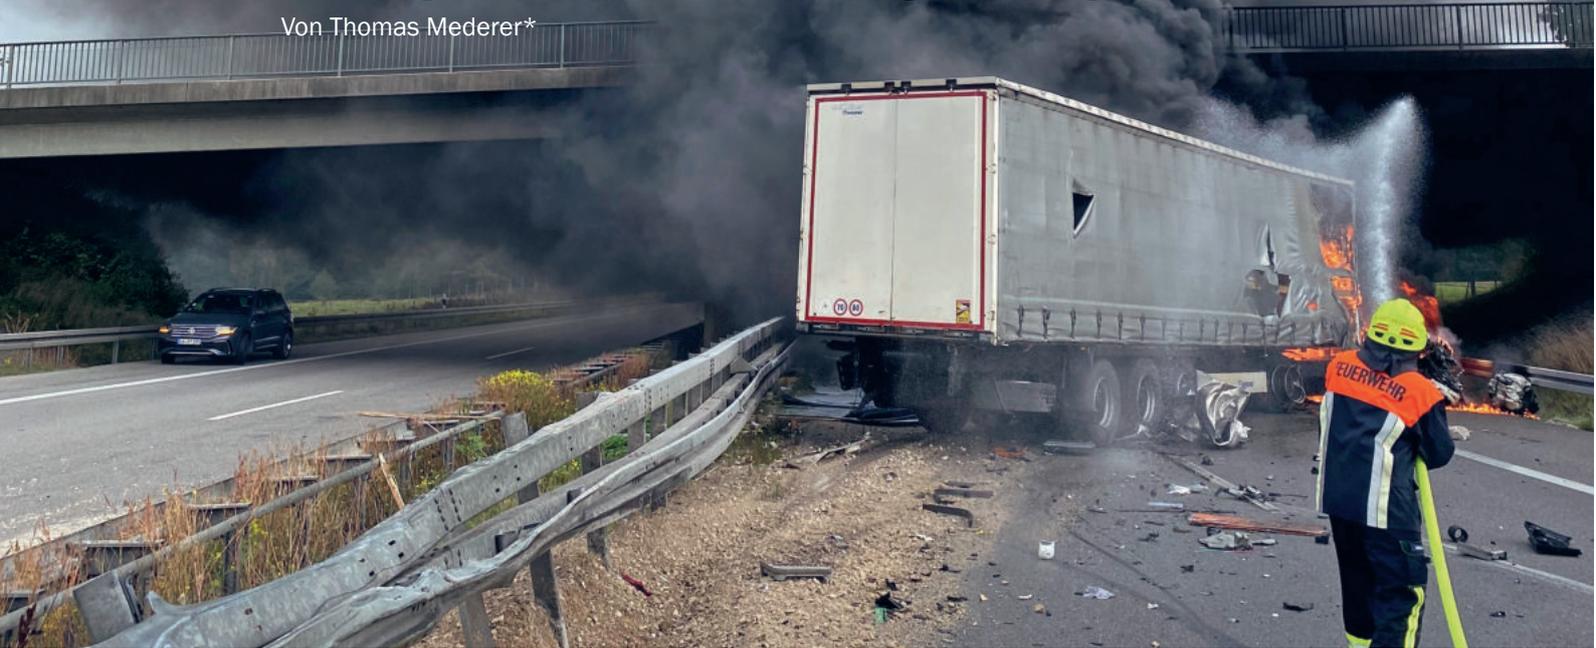
unter einer Brücke. Zudem riss das Führerhaus des auffahrenden LKW von der restlichen Zugmaschine ab und blieb wenige Meter neben dieser liegen. Der Fahrer wurde in der Kabine eingeschlossen. Durch die abgerissenen Dieseltanks auf beiden Seiten wurde die komplette Fahrbahn großflächig mit Diesel benetzt. Der untere Teil der Zugmaschine begann unmittelbar nach dem Zusammenstoß zu brennen.

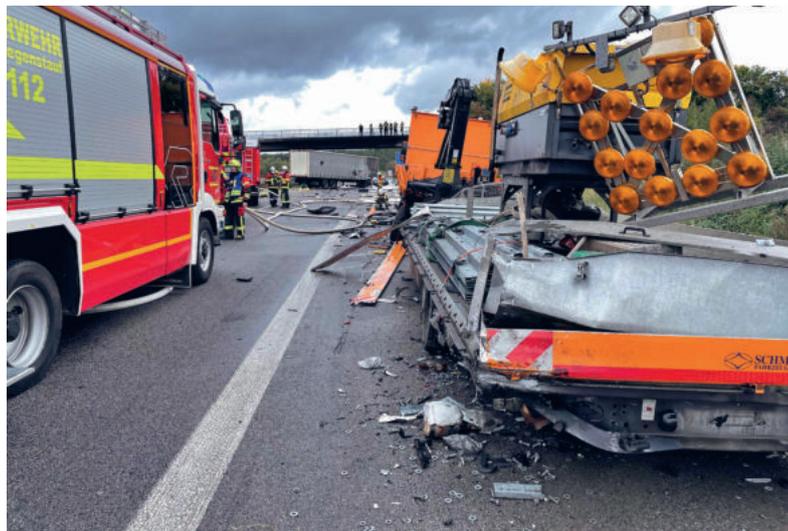
Rechts im Bild:
Das gerammte
Baustellenfahr-
zeug mit VSA
