# GROSSBRAND IM RECYCLINGBETRIEB

Enorme Brandlast in einer Halle fordert **270 EINSATZKRÄFTE** in Steinfels

VON KBR MARCO SALLER & KBM ALEXANDER KLEBER

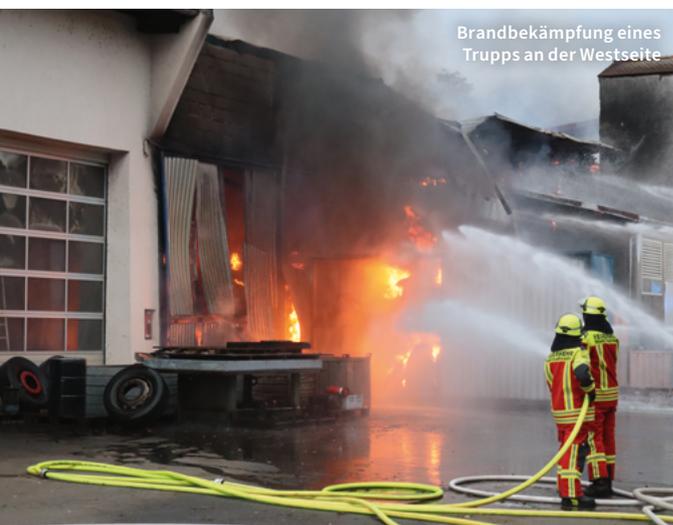
Brandbekämpfung eines Trupps an der Westseite

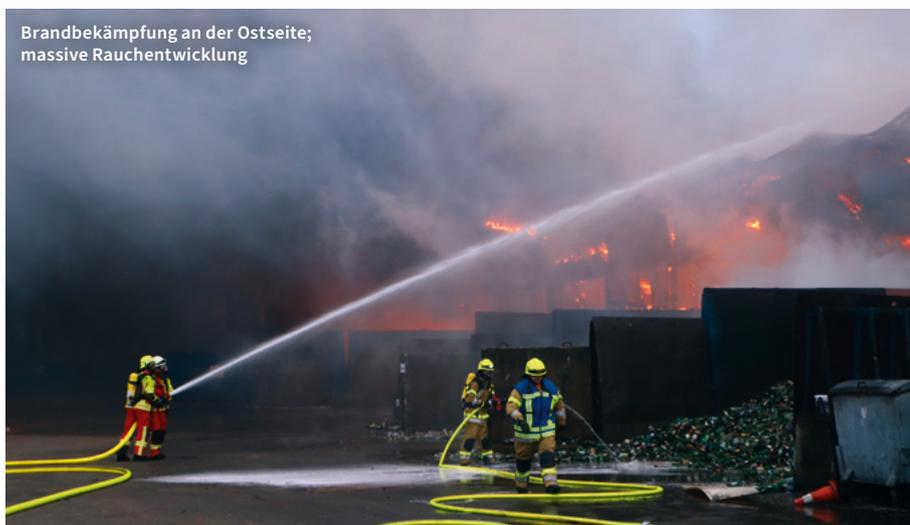
Brandbekämpfung an der Ostseite; massive Rauchentwicklung

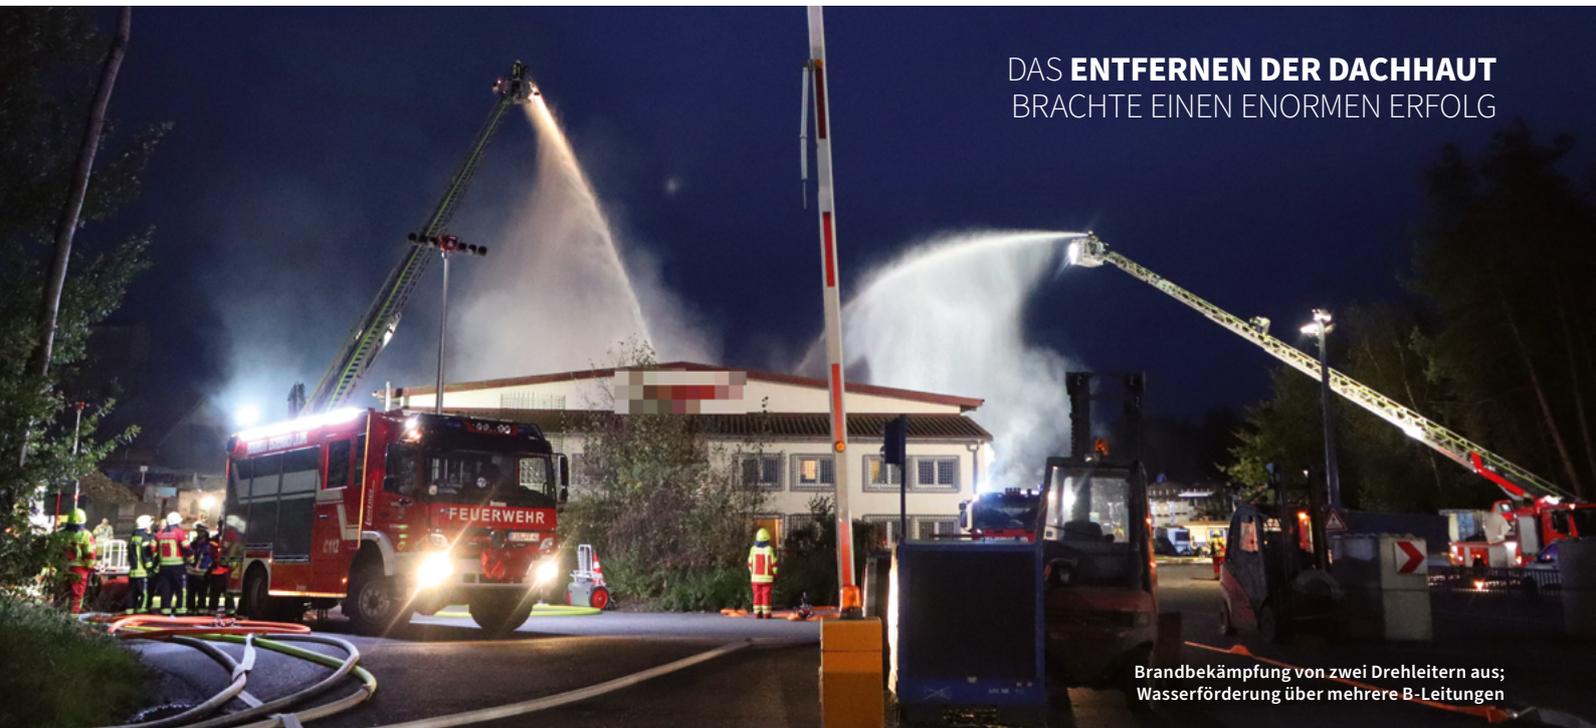
Brandbekämpfung von zwei Drehleitern aus;  
Wasserförderung über mehrere B-Leitungen

Das Entfernen der Dachhaut brachte einen enormen Erfolg, so dass ab ca. 21:30 Uhr bereits die ersten Feuerwehren aus dem Einsatz herausgelöst werden konnten. In der Lagebesprechung um 22:30 Uhr wurde festgestellt, dass der Kräfteinsatz reduziert werden kann. Der Hauptfokus lag für die restlichen Stunden auf den Nachlöscharbeiten und der Identifikation von Glutnestern. Der Rettungs-/Sanitätsdienst konnte ebenfalls den Einsatz sukzessiv beenden. Ein RTW verblieb an der Einsatzstelle zur Sicherung der Einsatzkräfte. Auch das THW stellte nochmals die Betriebsmittelversorgung sicher, so dass auch zu diesem Zeitpunkt alle Maßnahmen im Einsatzabschnitt THW abgearbeitet waren. Um 22:31 Uhr wurde die ÖEL-Lage durch KBR Saller beendet.
