Großbrand in landwirtschaftlichem Anwesen in Vordorf

Über 400 Einsatzkräfte im Einsatz bei Minusgraden

Kälte, enge Bebauung und Gefährdung von Mensch und Tier stellen Feuerwehr vor enorme Herausforderungen VON KBI ARMIN WELZEL, KBI HORST WILDENAUER, KBI CHRISTIAN LEPPERT

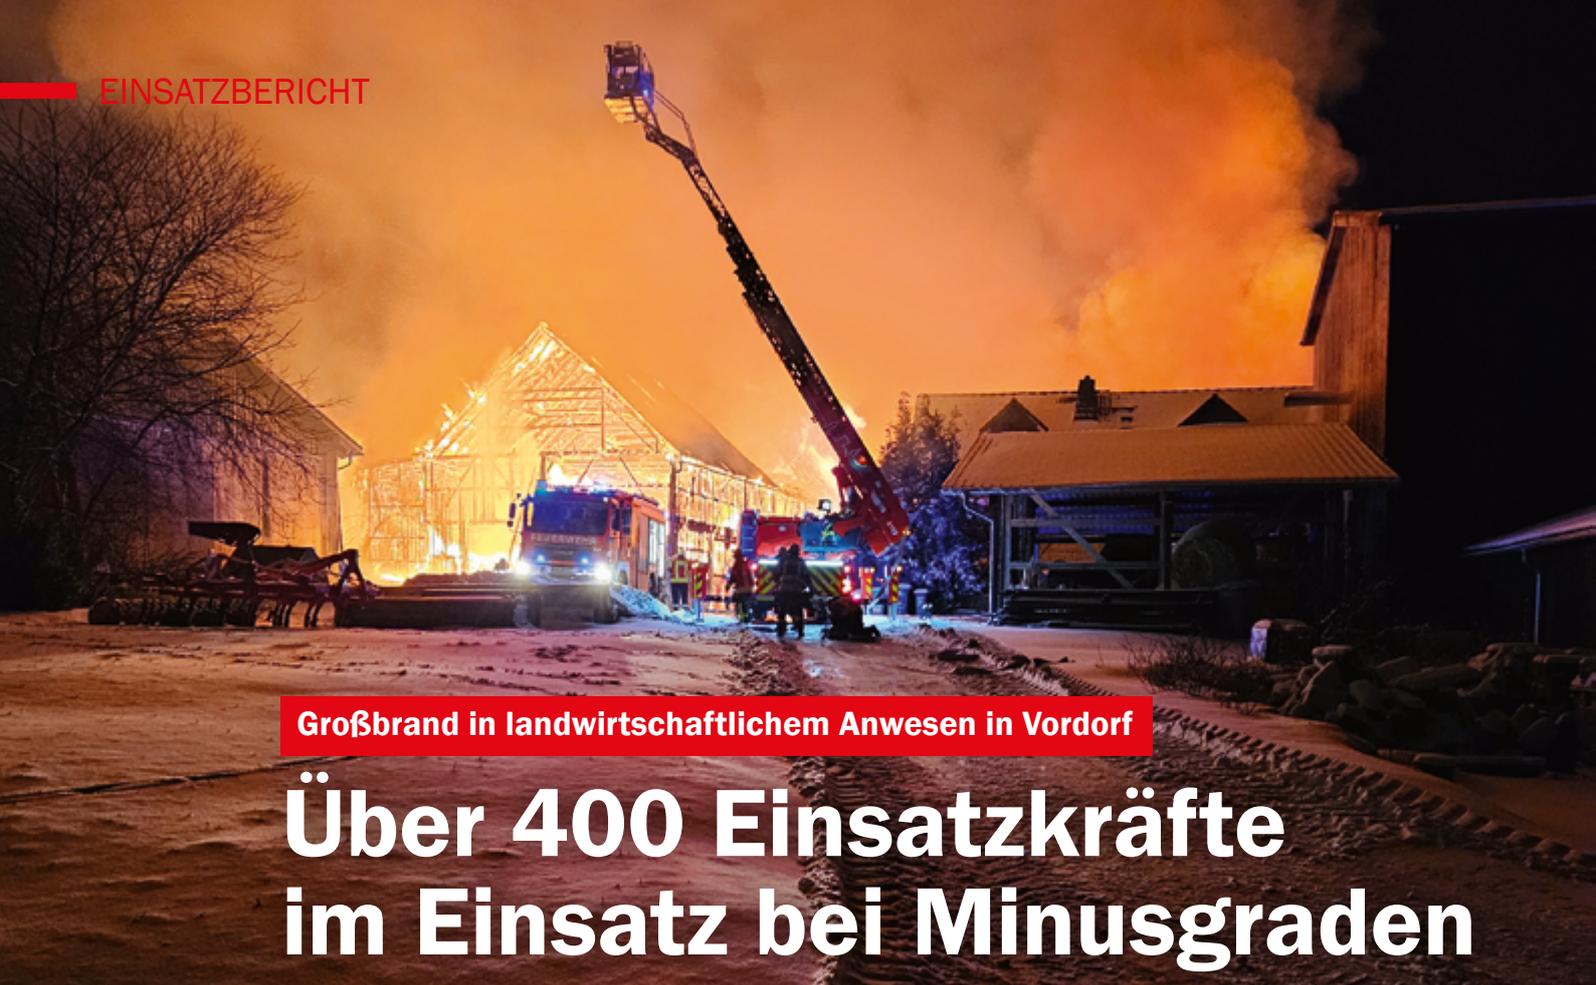
Das Brandobjekt war ein landwirtschaftliches Anwesen mit Stall und Scheune

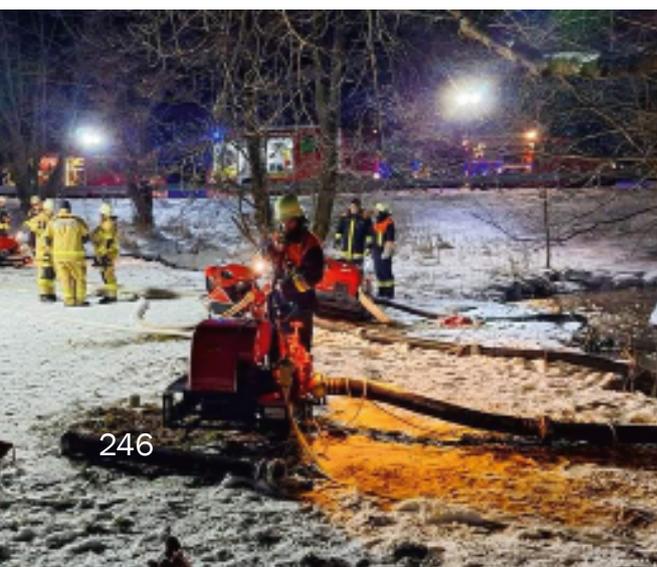
Aufgrund des hohen Wasserbedarfs mussten insgesamt über 3.000 Meter B-Förderleitungen aufgebaut werden

Feuerwehren insgesamt über 3.000 Meter B-Förderleitungen aufbauen. Eine besondere Herausforderung war, dass alle offenen Gewässer zugefroren waren. Diese mussten unter großem Aufwand mit Motorsägen und anderen Hilfsmitteln aufgebrochen werden, was sehr mühsam war. Es wurde mit Hochdruck daran gearbeitet, die Wasserversorgung so schnell wie möglich herzustellen, um den Wasserbedarf für die dringend erforderlichen Widerstandslinien an der Einsatzstelle zu decken.

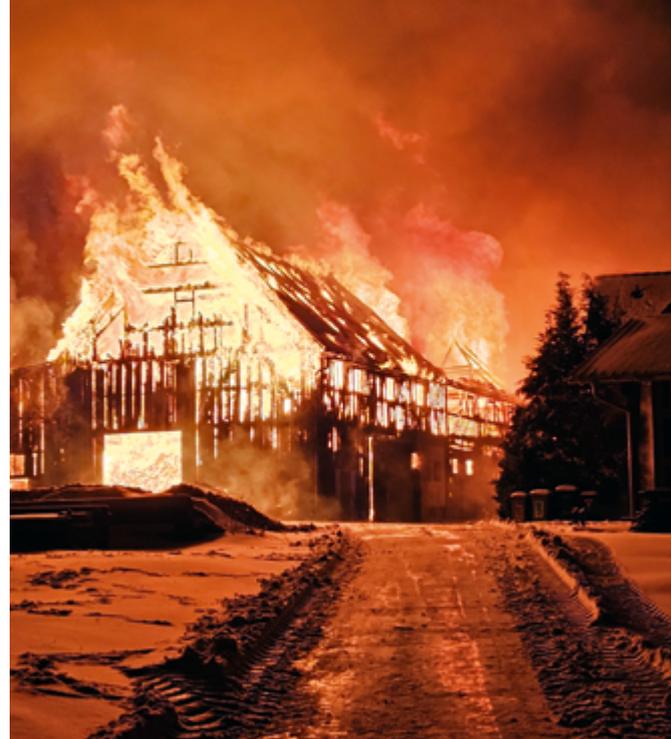
Das Anwesen befindet sich im dicht bebauten Ortskern von Vordorf

Das Brandobjekt, ein landwirtschaftliches Anwesen mit Stall und Scheune, befindet sich im dicht bebauten Ortskern von Vordorf. Die Wasserversorgung des Anwesens stellte aufgrund der abgelegenen Lage und der eingeschränkten Löschwasserversorgung über das Hydrantennetz eine besondere Herausforderung dar und konnte nur durch lange Schlauchleitungen vom „Hammerlbach“ – nördlich und östlich der Einsatzstelle – sichergestellt werden. Die einfache Entfernung von der Löschwasserentnahmestelle „Nord“ zum Brandobjekt betrug 300 Meter, und von hier aus wurden vier Leitungen verlegt. Von der Entnahmestelle „Ost“ zur Übergabestelle an der Brandstelle wurden zwei Leitungen von jeweils 675 Metern und eine Leitung von 530 Metern eingerichtet.

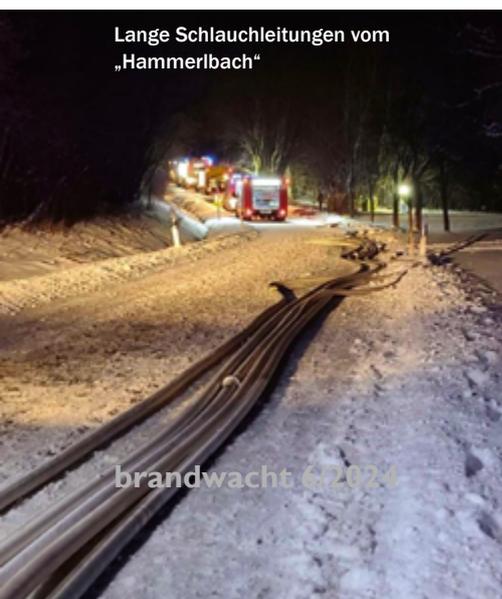
Lange Schlauchleitungen vom „Hammerlbach“

folgte über den „Hammerlbach“ für die Abschnitte Ost und Süd, für die drei Förderleitungen verlegt wurden. Weitere Leitungen speisten einen als „Zwischenbehälter“ genutzten Bateich, von dem aus das Wasser in die Abschnitte Nord und Ost verteilt wurde. Alle Wasserentnahmestellen waren mit dicken Eisdecken überzogen, die mühsam und zeitintensiv geöffnet werden mussten.

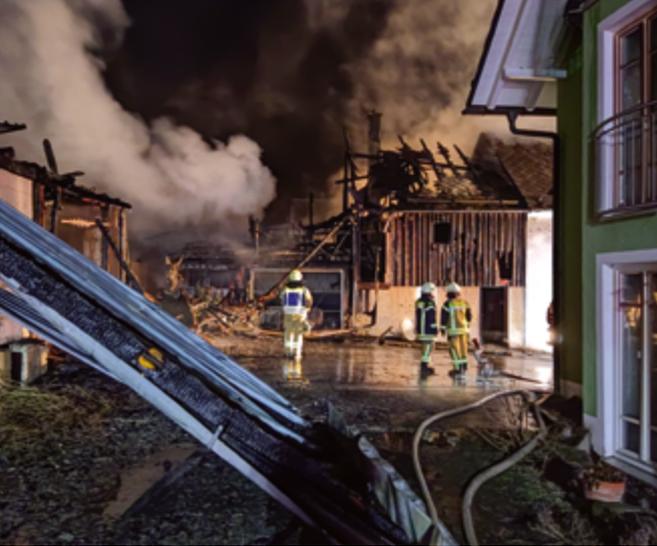
Alle offenen Gewässer waren zugefroren und mussten unter großem Aufwand aufgebrochen werden
