Gefährliche Ladung

Schwerer Unfall auf der A3 zwischen den Anschlussstellen Parsberg und Velburg – Sattelzug rammt drei Militärfahrzeuge | Von Daniel Gottschalk*

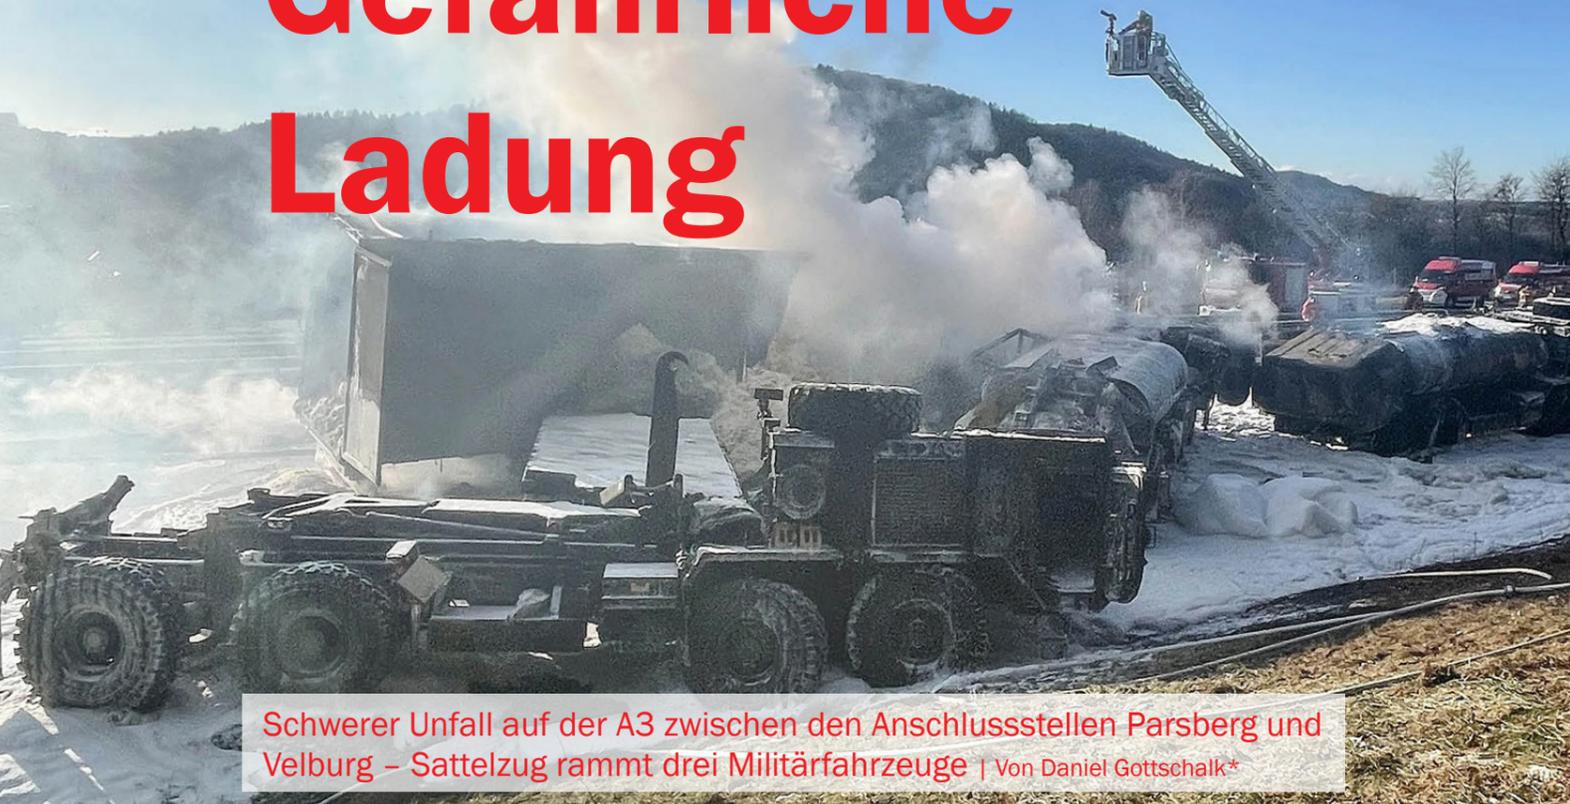
Der Blick vom Grünstreifen in Richtung Fahrbahn zeigt die vier unfallbeteiligten LKW's
*Der Autor ist Kreisbrandmeister und Pressesprecher der Feuerwehren des Landkreises Neumarkt i. d. OPf.
Aufn.: Autor

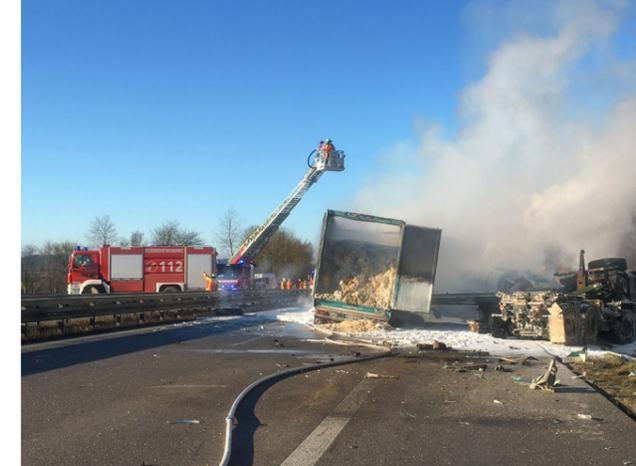
Bild o.: Der Löschangriff erfolgte auch über die Drehleiter der FF Velburg; Bild u.: In der Draufsicht zeigt sich das Trümmerfeld, das sich den Einsatzkräften bot

Der Löschangriff wurde umgehend unter Atemschutz von den Feuerwehren Velburg und Parsberg eingeleitet. Da der Verkehr in beide Fahrtrichtungen bereits komplett zum Stillstand gekommen war, konnte ein Löschangriff sowohl von der Unfallfahrtrichtungsfahrbahn als auch durch die FF Velburg über die Gegenfahrbahn zunächst mit Wasser, später auch mit Schwertschaum geführt werden.

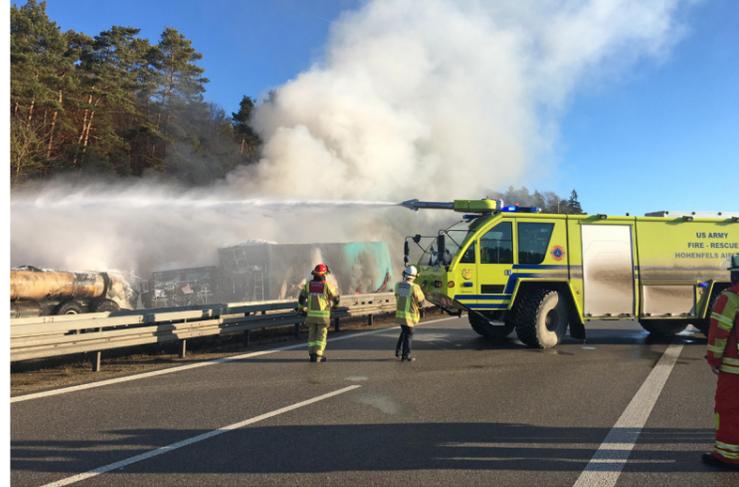
Bild o.: Das Flugfeldlöschfahrzeug der BtFW des Truppenübungsplatzes brachte schnelle Kühlwirkung;
Bild u.: Die Wasserversorgung erfolgte unter anderem aus dem AB-Wasser und durch Tanklöschfahrzeuge im Pendelverkehr

Die Wasserversorgung wurde zunächst über die angerückten Tanklöschfahrzeuge im Pendelverkehr sichergestellt, wobei mit dem Monitor des Flugfeldlöschfahrzeuges in kurzer Zeit eine große Kühlwirkung erreicht wurde. Im weiteren Einsatzverlauf wurde durch die Ortswehr Rudenshofen, dem nächsten an die Unfallstelle anliegenden Ort, eine B-Leitung über Flurwege an die Einsatzstelle aufgebaut, mit der insbesondere der Löschwasserbedarf für die Nachlöscharbeiten gedeckt werden konnte. Dabei wurde von
