Brand auf 1.520 Metern Höhe

Brand in einer Berghütte – Einsatzort schwer zugänglich – Vorbildliche Zusammenarbeit von Feuerwehr und Bergwacht | Von Anton Riblinger*

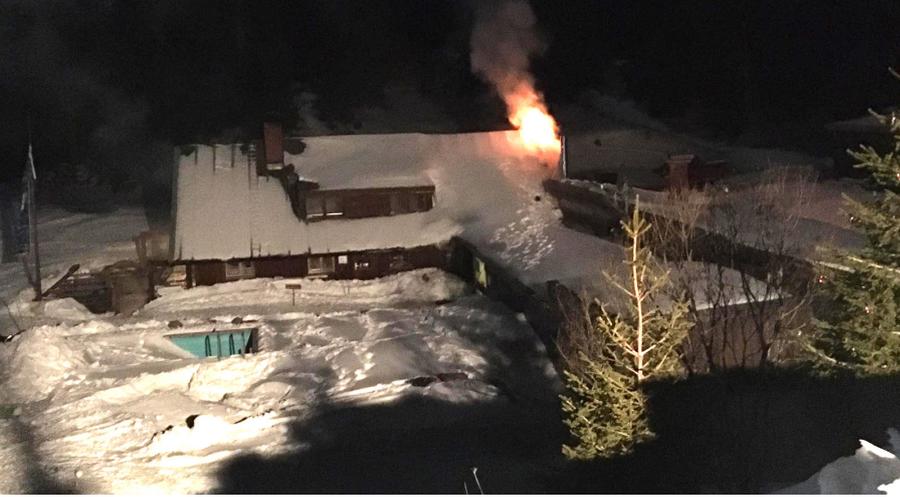
Bild 1.: Das Feuer brach im hinteren Teil der Berghütte aus, wo sich der Schlafbereich befindet. Bild 2.: Dank Pistenraupe konnten die Einsatzkräfte den abgelegenen Brandort noch rechtzeitig erreichen.

Nicht zuletzt wegen der hervorragenden Zusammenarbeit zwischen allen beteiligten Organisationen lief der Einsatz geordnet ab. Die Brandausbreitung wurde im Bereich des Kamins lokalisiert. Der Kriminaldauerdienst Rosenheim ermittelt noch.
