Dachstuhlbrand der »Hasenfärbe«

Denkmalgeschütztes ehemaliges Färberhaus weitgehend zerstört –
Angrenzende Altstadt vorm Übergreifen der Flammen verschont geblieben

Von Stefan Waldner*

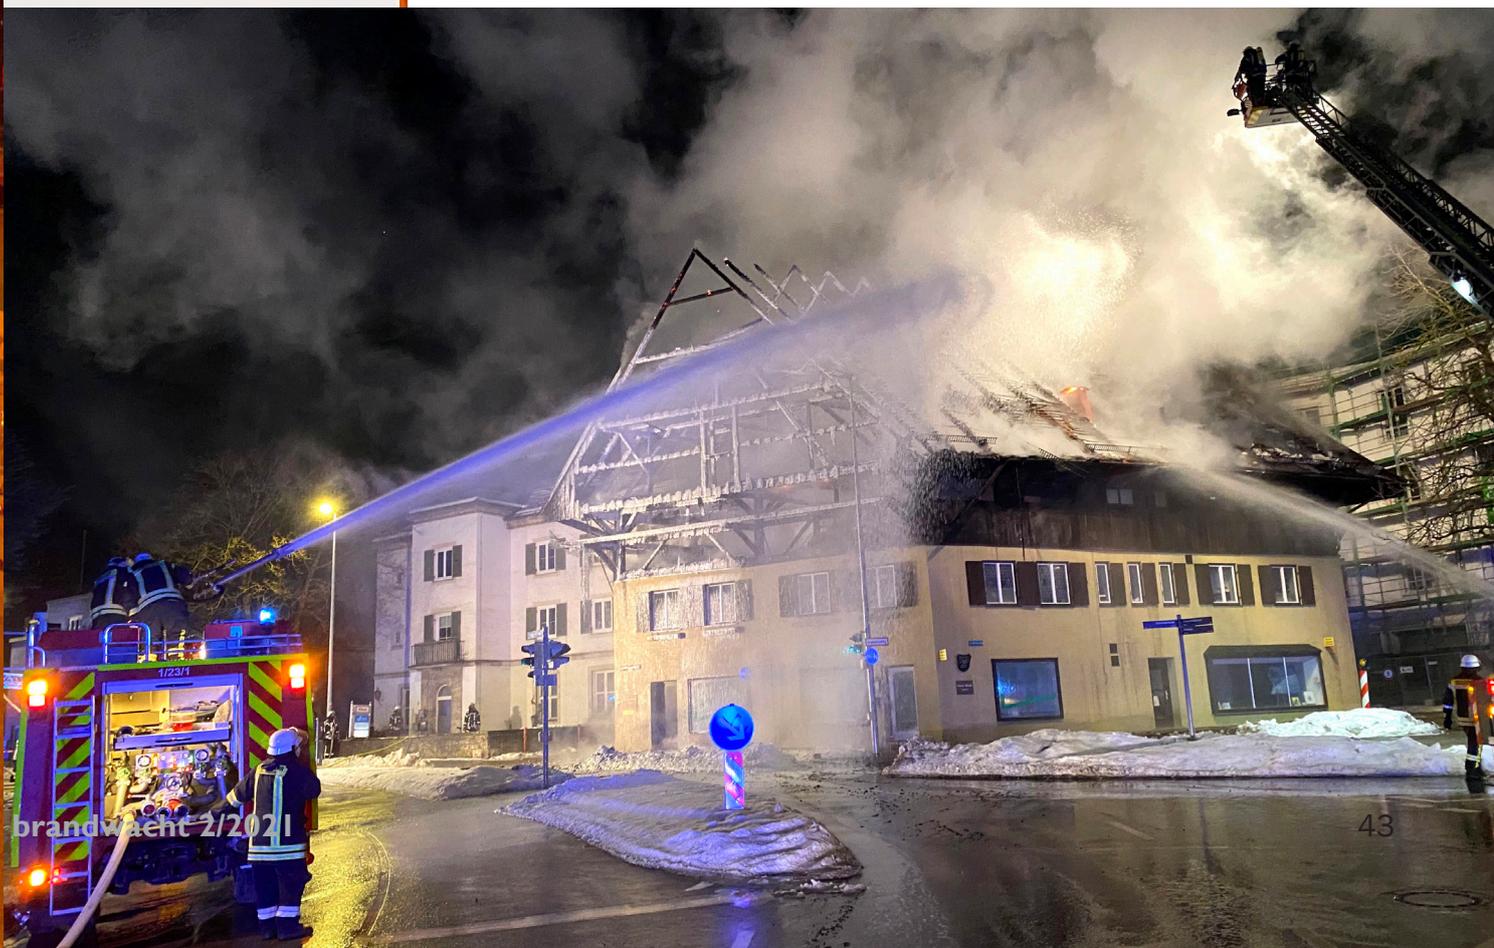
Der anfänglich enorme Funkenflug gefährdete die sehr nahe angrenzenden Nachbargebäude.

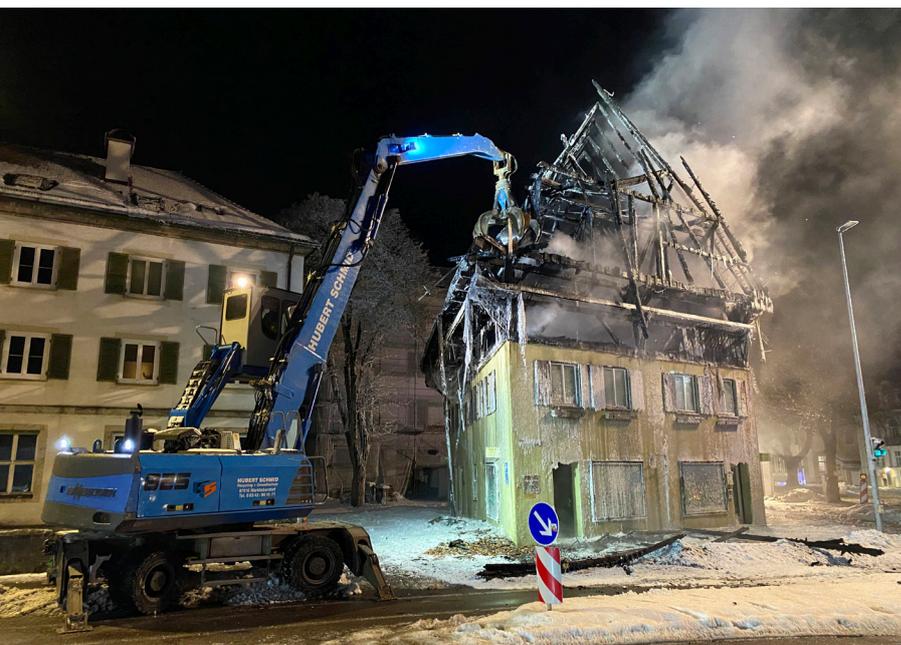
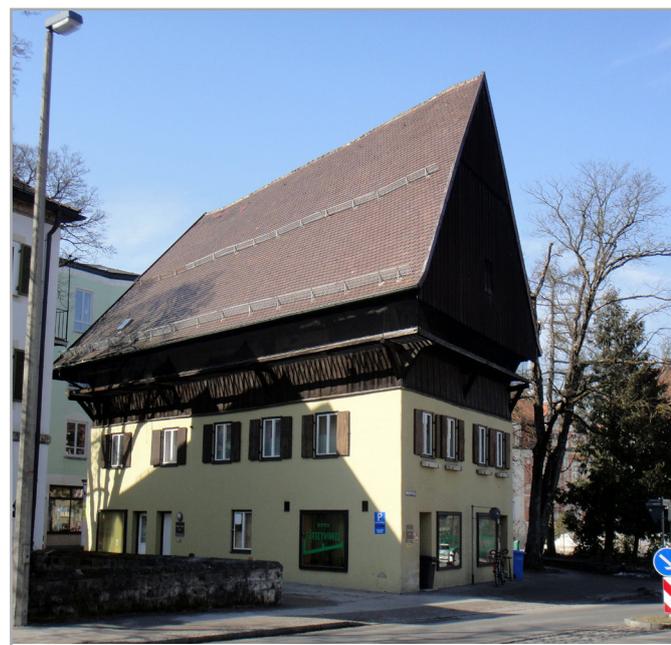
Das historische Gebäude vor und nach dem Brand
