S-Bahn-Unglück

Kollision zweier S-Bahnen auf eingleisiger Strecke – Einsatzstelle schwer zugänglich an steiler Böschung – Strommast verhinderte Absturz | Von Harald Stoiber*

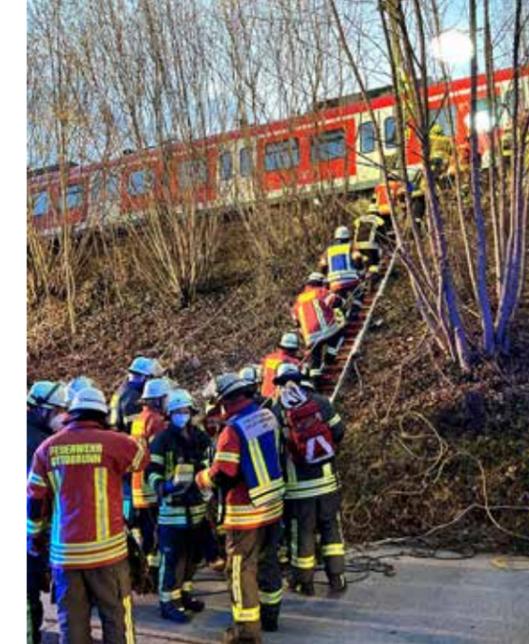
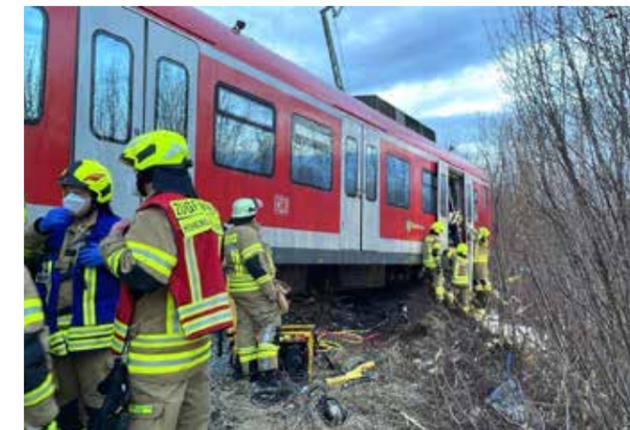
Drohenaufnahme der Unglücksstelle. Rechts im Bild: Der durch den RW Wolfratshausen und den KW 60 der BF München gesicherte Triebwagen des Süd-Zuges

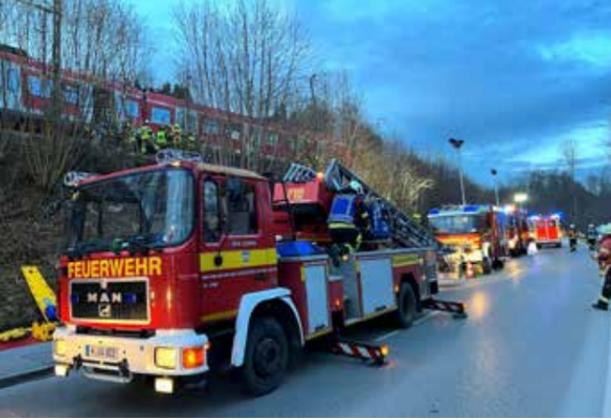
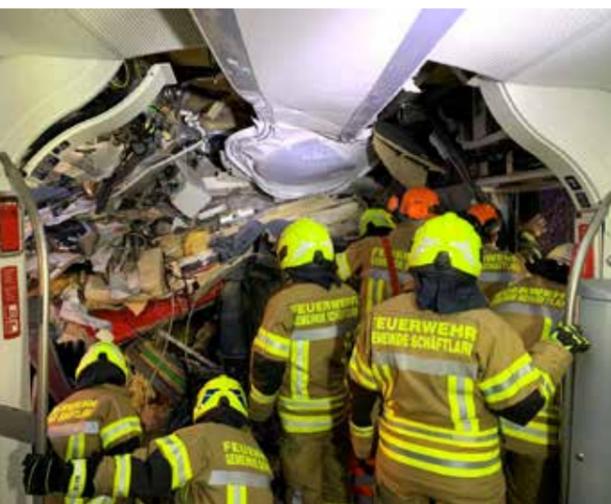
Die anfängliche versetzte Parkordnung wurde im Verlauf der Rettung zügig geordnet, um dem Rettungsdienst freie Abfahrten zu sichern.
