Aus heiterem Himmel

Entgleisung einer Regionalbahn in Garmisch-Partenkirchen – Viele Schüler an Bord – Schwierige Bergungsbedingungen

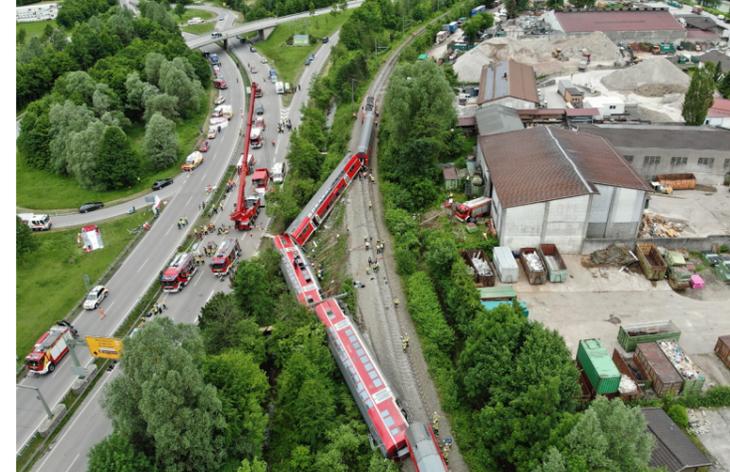
Bild 1: Drohnen-Luftaufnahme der Schadenstelle am ersten Tag nach Abtransport aller Verletzten (ca. 15:00 Uhr) Bild r.: Lagekarte

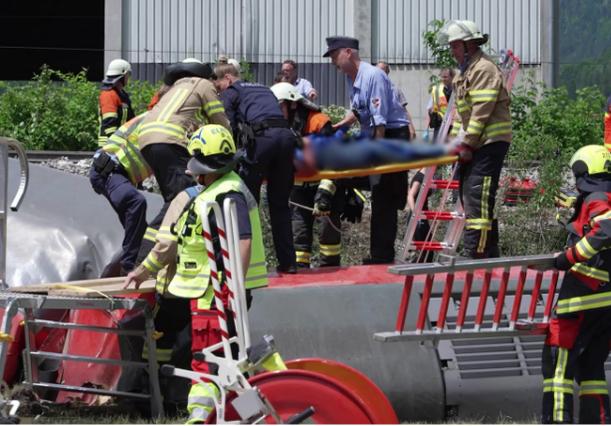
Bild 1: Rettung einer verletzten Person in Gemeinschaftsleistung verschiedener Fachdienste
Bild r.: Rettungsmaßnahmen über Steckleitern aus den Fenstern eines umgekippten Wagens

Als weitere Einsatzmaßnahmen erfolgten durch die Kräfte der Feuerwehren Garmisch und Partenkirchen, unterstützt durch die Anwesenden der Bundeswehr sowie der Landes- und Bundespolizei, die Rettung der Betroffenen aus den verunfallten Waggons und der Bau einer Behelfsbrücke mittels Steckleitern über den vorher beschriebenen Katzenbach. Unter Zuhilfenahme von Steckleitern und Brettern sowie einer Rettungsplattform konnte so ein leichter und nahezu ebenerdiger Zugang von der Oberseite des dritten Waggons zur Straße geschaffen werden, was sowohl die Rettung als auch technische Maßnahmen deutlich erleichterte. Mit dem Kranwagen KW 50 der FF Garmisch und der Rettungsgondel war es möglich, Verletzte auch liegend von der dahinterliegenden Seite über den Zug zur Straße zu heben.

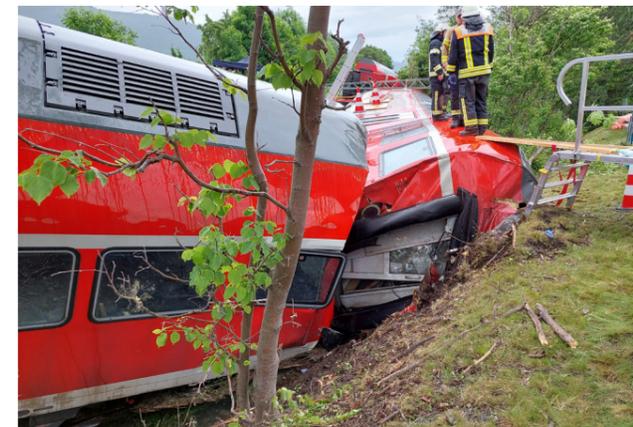
Verkeilte Waggons mit provisorischer Rettungsbrücke

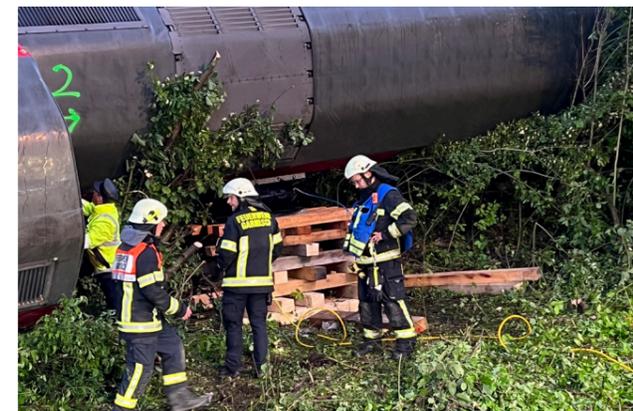
Arbeiten mittels Hebekissen

Da durch das mögliche Anheben der Waggons die in sich stabile Lage aufgehoben würde, musste man sich ein Konzept der Sicherung überlegen. Hierzu wurden auf dem westlich gelegenen Gelände des Recyclinghofes, neben den bereits vorhandenen Greifzügen, insgesamt zwei Rüstwagen, der KW 50, ein WLF sowie zwei GWK des THW in Stellung gebracht, die mit Seilwinden die Waggons sichern sollten. Um die Seile zu den Waggons führen zu können, mussten vom THW aus einer Betonmauer erst drei Öffnungen herausgetrennt und einige Bäume entfernt werden. Von den örtlichen Bergbahnunternehmen und einer Tunnelbaustelle wurden Zugketten organisiert, die für die zu erwartenden Kräfte geeignet waren. Auf der östlichen, also der zur Bundesstraße zugewandten Seite, wurde zusätzlich mit Rüstholz und Hebekissen unterbaut.

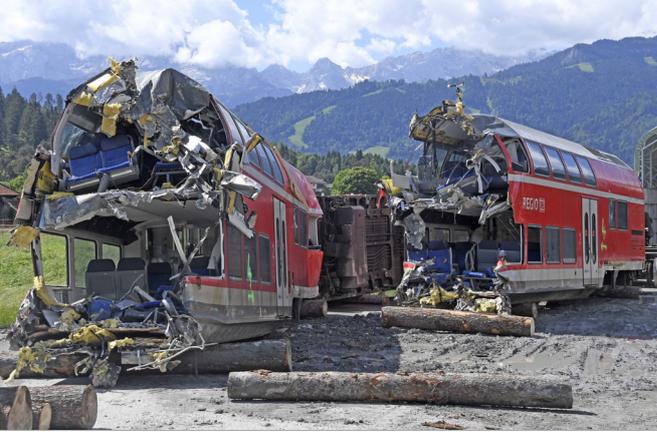
Bild o: Die Waggons nach der Bergung
Bild u.: Innenminister Herrmann am Unfallort

Nach langwierigen, die ganze Nacht dauernden Arbeiten, in denen in mühevoller Kleinarbeit einzelne ineinander verklemmte Teile der Waggons abgetrennt wurden und in einer beispiellosen Zusammenarbeit von Heben und Unterbauen einerseits, Sichern und Ziehen andererseits sowie dem Einsatz der beiden Schwerlastkräne, konnten am nächsten Tag um 12:26 Uhr die beiden liegenden zweiten und dritten Waggons voneinander getrennt werden. Um 13:03 Uhr wurde der dritte Waggon schließlich angehoben und auf der danebenliegenden Bundesstraße abgelegt.
