Kollision am Bahnübergang

Schwerer Zusammenstoß von Regionalzug und Tiefenlader – Beide Fahrzeugführer ums Leben gekommen

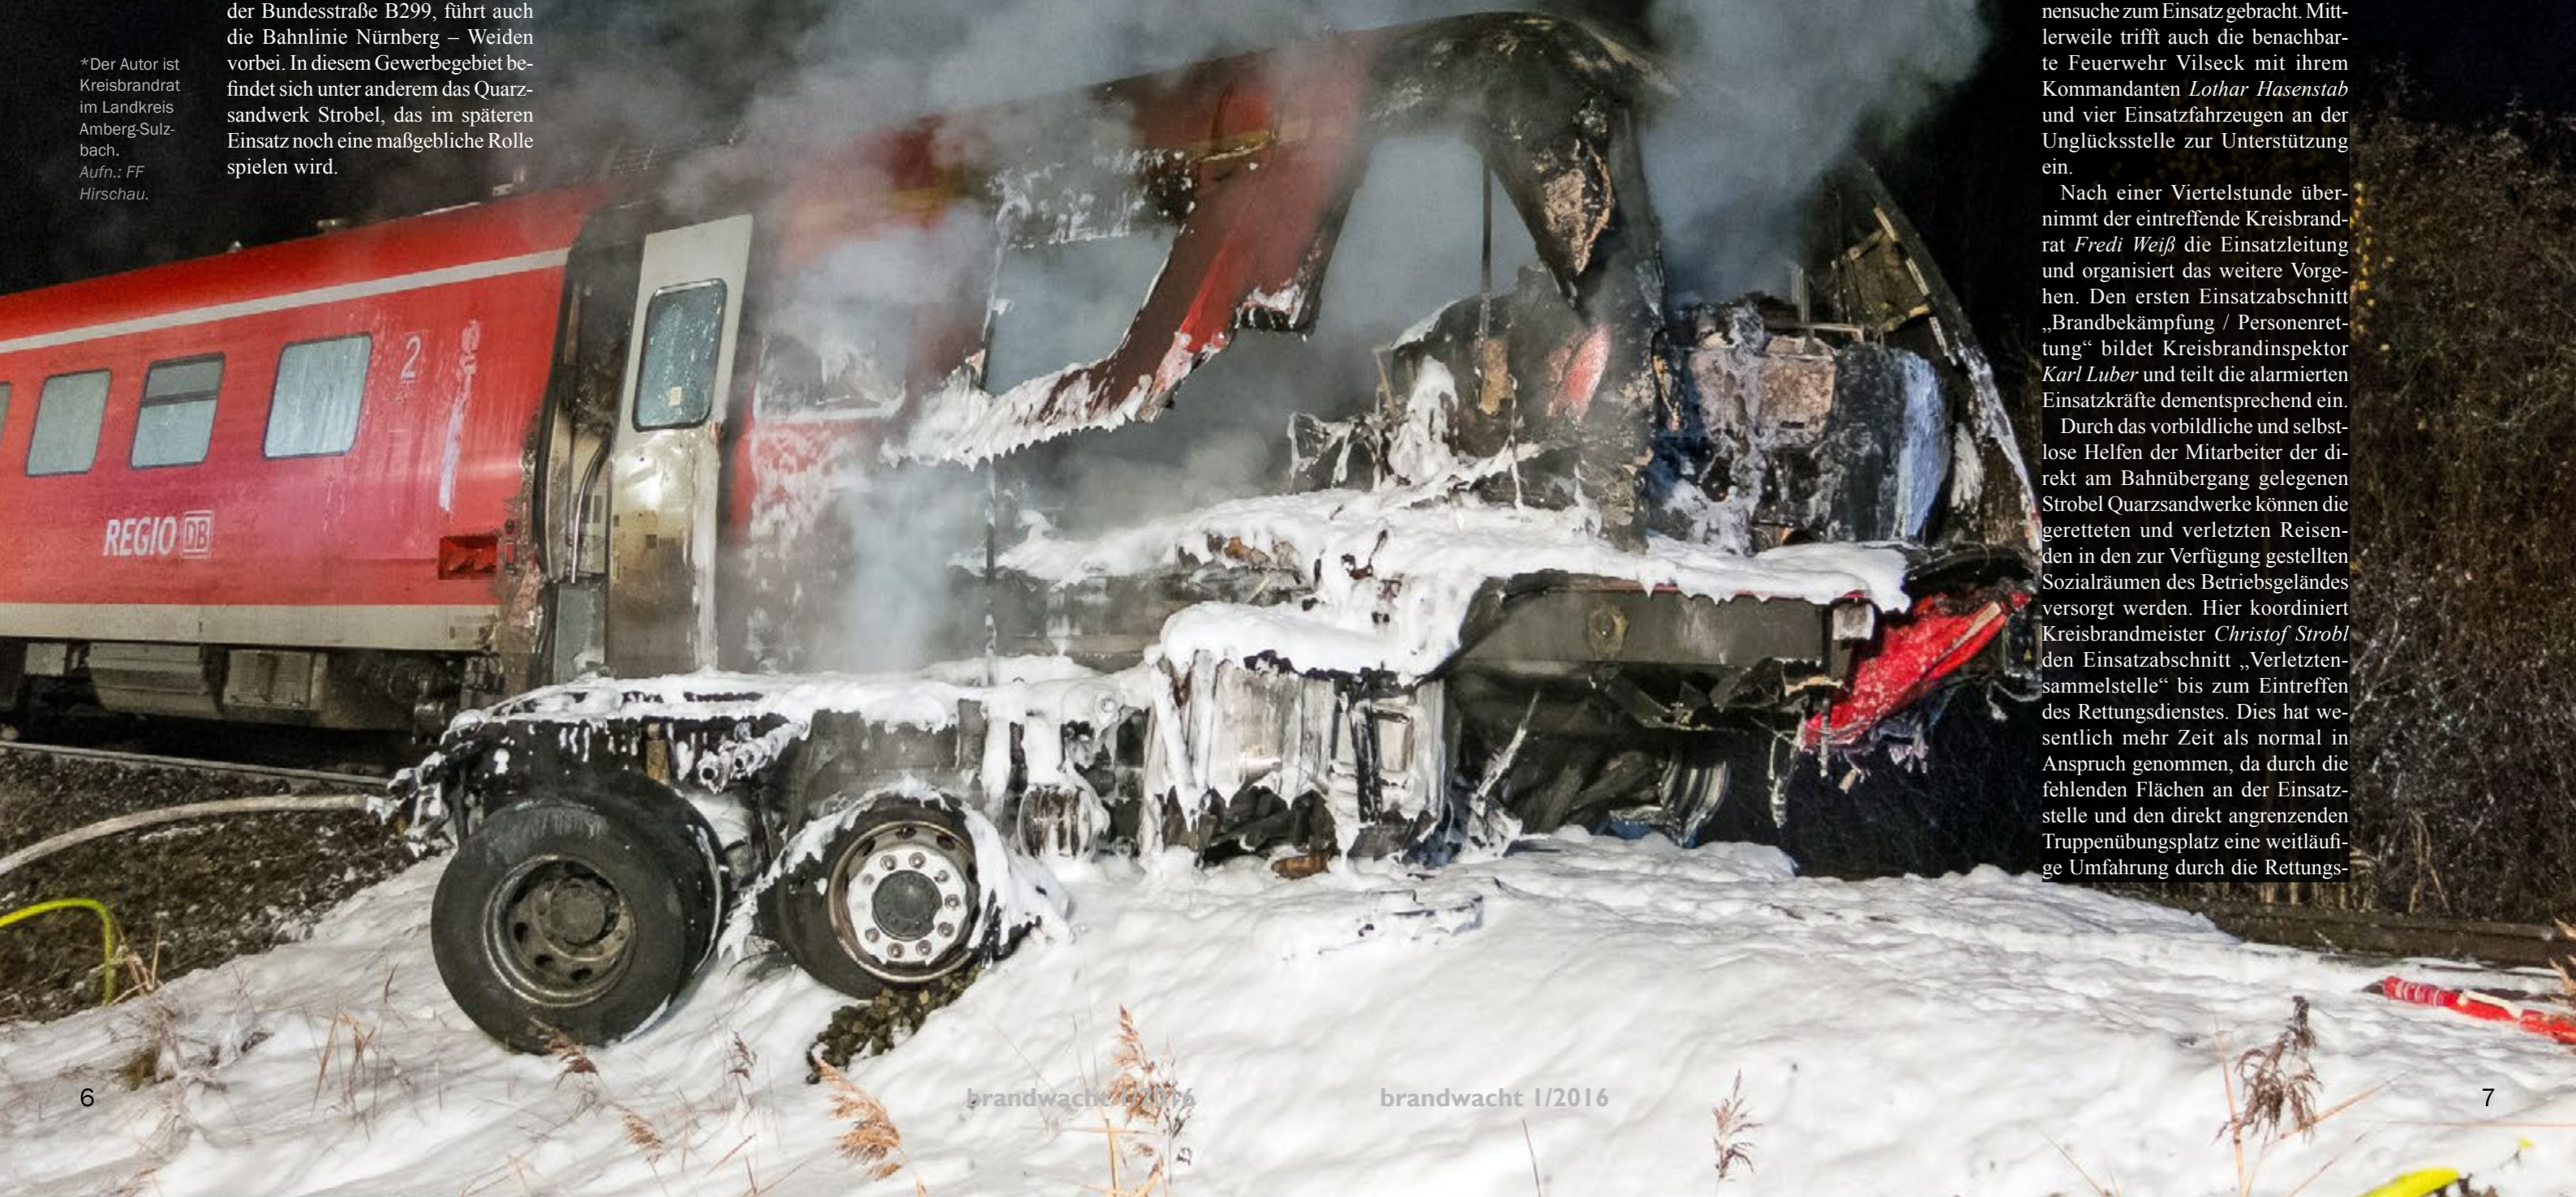
Der Lokführer hatte keine Chance: In Sekundenbruchteilen zerfetzte der Aufprall das Führerhaus.

muss immens gewesen sein: Die Diesellok mit einem völlig zerstörten Führerstand und 1. Klasse-Abteil ist erst nach rund 300 Metern zum Stehen gekommen. Die Zugmaschine des Tiefenladers ist abgerissen und mitgeschleift worden. Dabei hat sich das Fahrgestell unter dem vorderen Bereich des Zuges verkeilt.

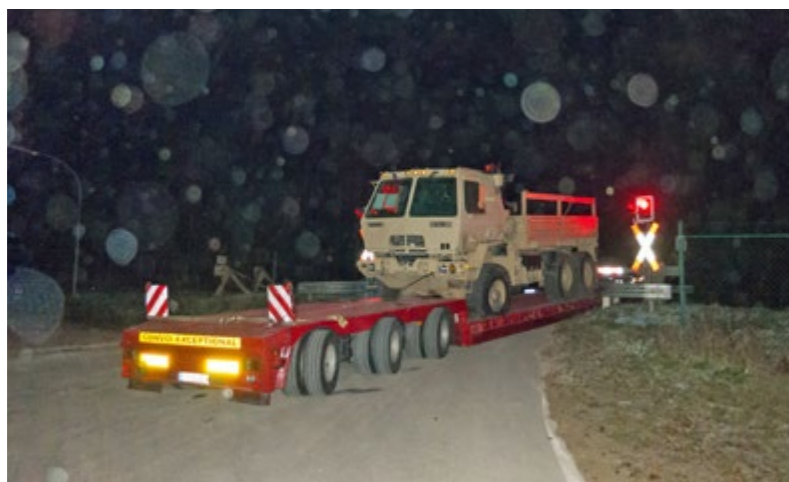
Der Auflieger mit dem Truck steht noch vor dem Bahnübergang, das Führerhaus wurde vom Zug mitgerissen.

Zu dem tragischen Unfall kam es, weil der Fahrer des Schwerlasttransporters, aus welchen Gründen auch immer, nicht die zwei großen Hauptzufahrten des Truppenübungsplatzes Grafenwöhr, sondern eben die Anfahrt über den beschriebenen Nebenübergang der Bahnlinie Nürnberg – Weiden wählte. Wegen eines Geländeunterschiedes direkt vor dem Bahnübergang setzte der Auflieger der Sattelzugmaschine auf der Fahrbahn auf und hatte sich dadurch festgefahren. Das Führerhaus stand dadurch direkt auf dem Gleiskörper, der Zusammenstoß war daher nicht mehr zu vermeiden.
