Aus Wohnhausbrand wird Gefahrstoffeinsatz

»Explosion Wohnhaus« in Metten – Zwei leicht Verletzte – Hoher Sachschaden und viele Gefahren für die Einsatzkräfte durch Sprengstoff, Gasflaschen und Pyrotechnik sowie Waffen und Munition

Von Bernhard Süß und Stephan Wagner*

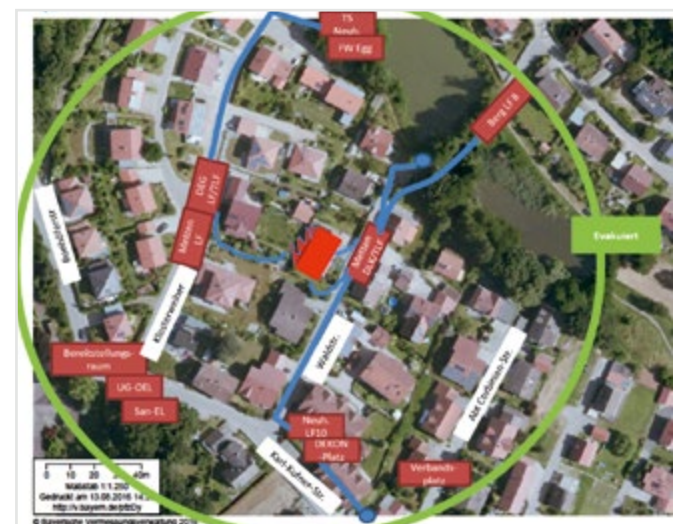
LAGEPLAN

nach Beurteilung der Spezialisten des Landeskriminalamtes schwer abzuschätzen seien. Um jegliche Gefährdung der Bevölkerung aber auszuschließen, entschloss sich die Einsatzleitung zur Evakuierung von 47 Wohnhäusern mit rund 350 Personen. Bevor die Abbrucharbeiten beginnen konnten, war in einem Radius von rund 100 Metern das Umfeld zu evakuieren. Daraufhin
