Brand im Prinzregentenbad

Schadensträchtiges Feuer im Bäderbereich des Prinzregentenstadions – Brand-Spezialisten gehen von einem technischen Defekt als Ursache aus | Von Gerhard Schmöller, Inspektionsdienst, BF München

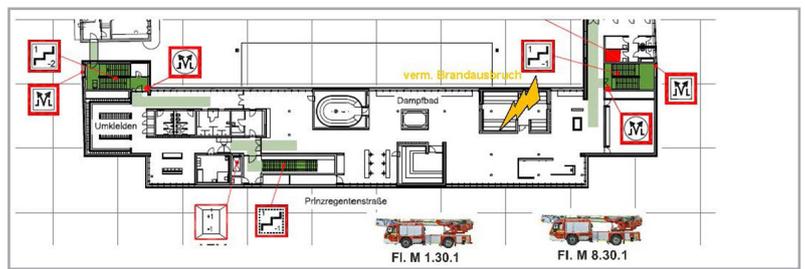
Nach der Zerstörung des Oberlichts konnte im Abschnitt 1 »Bbk Neherstraße« der Brandherd lokalisiert und die Brandbekämpfung im Innenangriff begonnen werden. Allerdings war jetzt sichtbar, dass Teile der hölzernen Deckenverkleidung herabfielen und somit das weitere Eindringen und der Innenangriff gestoppt werden mussten.

Daraufhin wurde der Befehl gegeben, die Glasbausteinfront mittels Einreißhaken zu öffnen. Es konnten

Rauch und Hitze entweichen, das Feuer flammte massiv auf. Unmittelbar danach wurde der Löschangriff über den Korb der DLK der FW 8 begonnen.
