Brand in einer Traglufthalle

Feuer in Asylbewerberunterkunft – Hülle der Traglufthalle eingestürzt – Sicherheitskonzept bewährte sich | Von Markus Frantz*

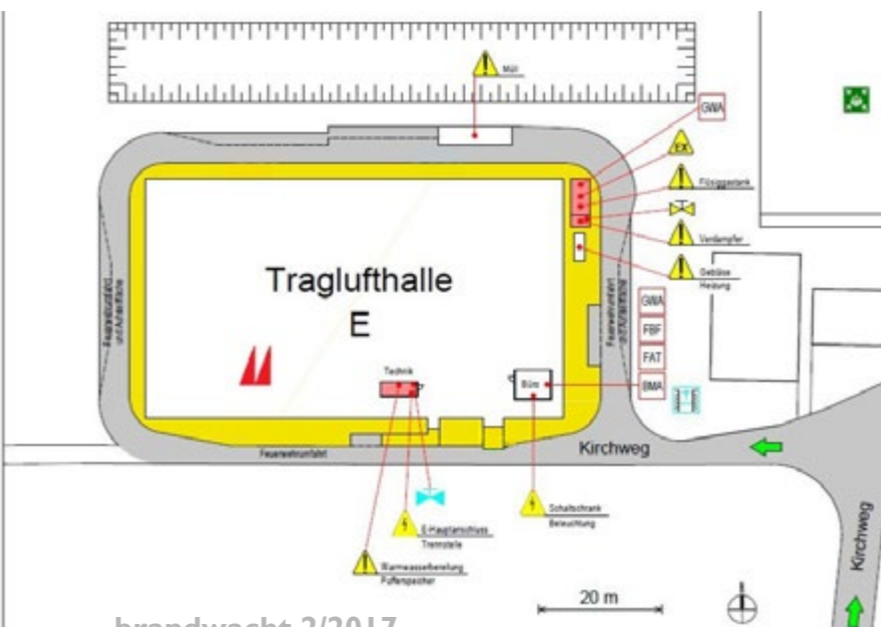
Bild o.: Im Innern der Halle, gut zusehen ist die Stützstruktur, die das vollkommene Einsinken der Hülle verhinderte. Bild u.: Der Brandbereich mit dem Loch in der Hülle.

Es stellte sich heraus, dass die Traglufthalle schwer beschädigt und somit für längere Zeit unbewohnbar sein würde, so dass eine Ersatzunterkunft gefunden werden musste. Im Ortsteil Grub der benachbarten Gemeinde Poing stand eine neu errichtete Traglufthalle seit mehreren Wochen einsatzbereit leer. Das Landratsamt veranlasste die Verlegung der Bewohner mit Hilfe von Busunternehmen dorthin.

Die Matratzen lagen direkt auf dem jeweiligen Rost der Stockbetten auf. Möglicherweise hätten die Brandausbreitung in der Wohneinheit und die Rauchentwicklung verringert werden können, wenn zwischen Matratzen und Rost eine Holzplatte eingelegt gewesen wäre.
