Das historische Rathaus von Dillingen a. d. Donau besteht aus mehreren Gebäudeteilen; es galt, eine Brandausweitung zu verhindern. Markus Pfeifer ist Stadtbrandinspektor und Jan Koenen ist Pressespreche der Großen Kreisstadt Dillingen a.d. Donau, Frank Schmidt rat des Landkreises Dillinger a.d.Donau. Aufnahmen:

Vorbemerkungen

Das Rathaus der Großen Kreisstadt Dillingen a. d. Donau besteht aus drei Gebäudeteilen. Das sogenannte »Alte Rathaus« (Königstraße 37) – welches nun ausbrannte – wurde um 1500 erbaut. 1827 wurde ein nachgebildeter Renaissancegiebel vorgeblendet und die Traufseite entsprechend dekoriert. Das mit als Rathaus verwendete Haus »Königstraße 38« westlich daneben diente als Wohnsitz von fürstbischöflichen Hofbeamten. Der dritte Teil des Rathauses – der sogenannte »Neubau« entstand im Süden des »Alten Rathauses« als zusätzlicher Verwaltungstrakt Mitte der 1960-er Jahre. Vom Brand betroffen war das gesamte historische Gebäude »Königstraße 37« mit dem Dachstuhl sowie den darinliegenden Dachböden, ein Personalraum, die zwei Sitzungssäle samt Vorraum und das darunter befindliche Café. Im danebenliegenden Gebäude »Königstraße 38« wurde unter anderem ein Büro Opfer

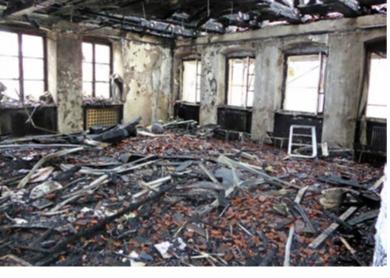
Die Koordinierung sämtlicher Brandbekämpfungsmaßnahmen übernahm SBM Walter Honold. Nach der anfänglichen massiven Außenbrandbekämpfung über vier Bund zwei Wenderohre verlagerte sich das Einsatzgeschehen ab 19:30 Uhr auf einen intensiven Innenangriff. Die Maßnahmen zur Verhinderung der weiteren Brandausweitung in den Dachstühlen der angrenzenden Gebäudeteile zeigte rasch Wirkung, so dass sehr bald die weitere Brand-

ausweitung gestoppt wurde. In der weiteren Phase des Innenangriffs richtete sich der Einsatzschwerpunkt auf die Aufgabe, unter dem Brandschutt verdeckt liegende Brandherde in den Fehlböden und Deckenverkleidungen aufzuspüren und abzulöschen. Die Trupps gingen dabei nicht nur über die beiden Treppenhäuser, sondern auch über das aufgrund von Bauarbeiten an der Ostseite stehende Gerüst vor, was sich als sehr hilfreich darstellte, da sonst an einzelne Brandherde kein Herankommen möglich gewesen wäre.
