# Brand einer Lagerhalle im Oberallgäu

Großeinsatz in Weidach, Gemeinde Durach, für über 320 Einsatzkräfte – 90 Personen mussten evakuiert werden

VON MATTHIAS HAUSER, KOMMANDANT DER FREIWILLIGE FEUERWEHR DURACH E.V.

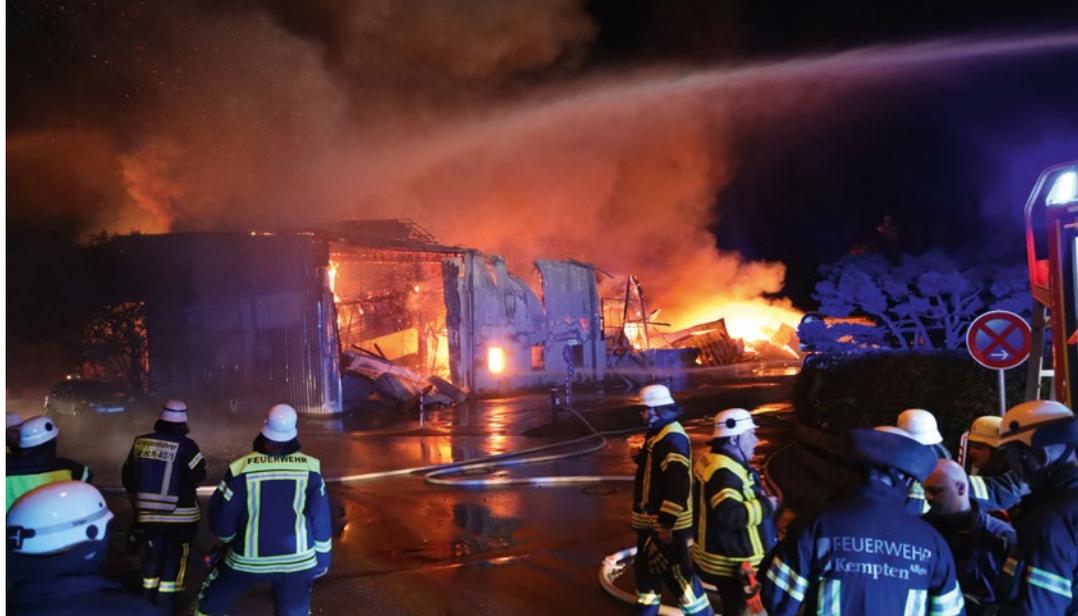
Als eines der ersten Einsatzmittel war das MZF der Feuerwehr Durach mit Kommandant *Matthias Hauser* und seinem Stellvertreter *Timo Weber* vor Ort. Beide konnten sich schnell ein Bild der Lage machen. Die Lagerhalle stand im Vollbrand, auf der Ostseite brannte im Abstand von ca. 20 Metern ein LKW-Auflieger in voller Ausdehnung, auf der Nordseite und in der Birkenstraße brannten bereits geparkte Autos. Die Wohngebäude auf der Westseite und die Gewerbeeinheiten auf der Ost- und Südseite waren massiv gefähr-

det. Auch die Wohnbebauung auf der Nordseite (große Mehrfamilienhäuser) bestand durch den Funkenflug Gefahr. Die Polizei begann bereits mit der Evakuierung der Wohnhäuser in der Birkenstraße. Nach einer kurzen Absprache mit der Polizei legte Kommandant *Hauser* folgende erste Maßnahmen fest: sofortige Unterstützung der Evakuierung durch Feuerwehr (extreme Hitze, teilweise gewaltsame Türöffnung), sofortige Riegelstellung Ostseite und Ablösch des LKW-Aufliegers, sofortige Riegelstellung Westseite zur Wohnbebauung, sofortige Riegelstellung Südseite zur Gewerbebebauung.
