# Tragisches Schiffsunglück

Flußkreuzfahrtschiff kollidiert mit Brücke –  
Kommandobrücke abgerissen – Zwei Tote

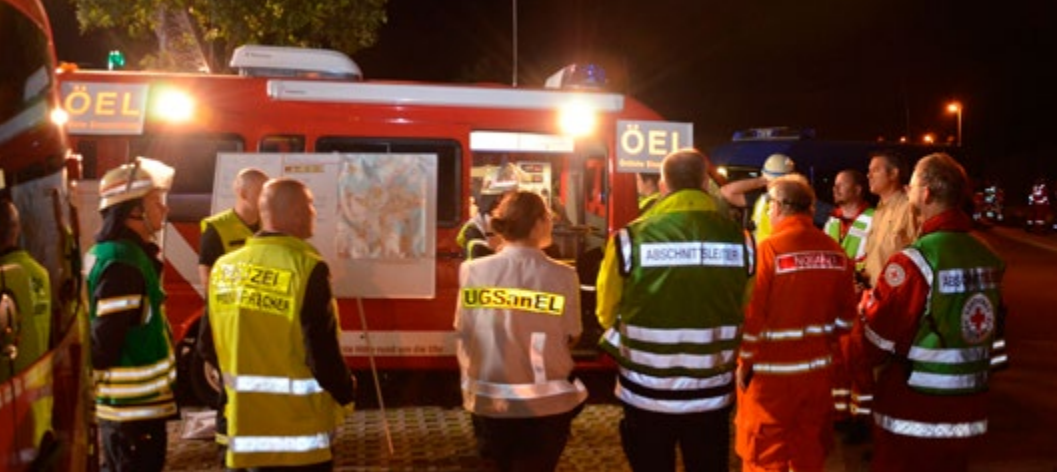
**Bild li.:** In regelmäßigen Abständen treffen sich die Einsatzleiter, Abschnittsleiter und die Ansprechpartner der verschiedenen Institutionen zu Besprechungen an den ELW.

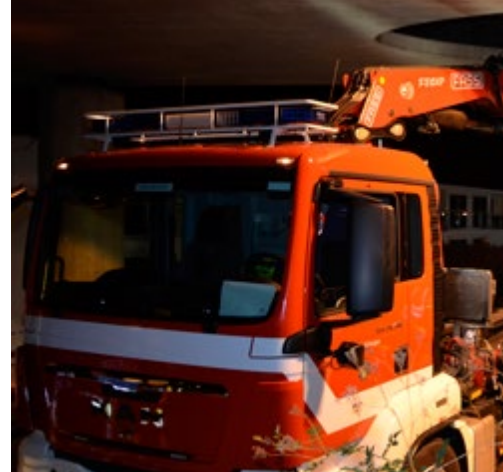
**Bild re.:** Maßarbeit ist vom Maschinisten des WLF gefordert. Der Steg, über den die Passagiere das Schiff verlassen sollen, muss genau unter der Straßenbrücke mit dem Kran des WLF in Position gebracht werden.

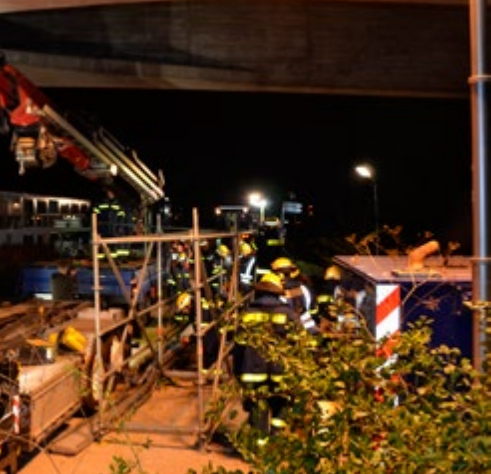
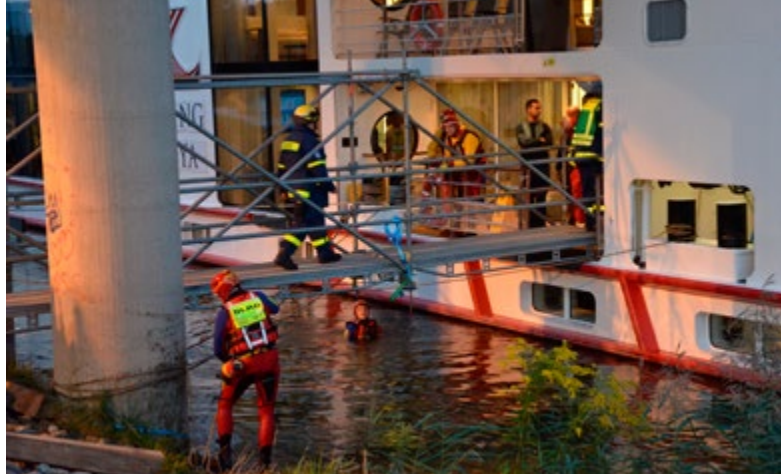
Damit die Passagiere das Schiff sicher verlassen können, wurde vom THW ein Notsteg gebaut. Nachdem dieser in Position war, konnte die Evakuierung der „Viking Freya“ völlig problemlos durchgeführt werden.
