Brand nahe den Königsschlössern

Verwaltungsgebäude der Wittelsbacher durch Feuer zerstört – Hoher Sachschaden – Übergriff auf ein Nebengebäude konnte verhindert werden | Von Markus Barnsteiner*

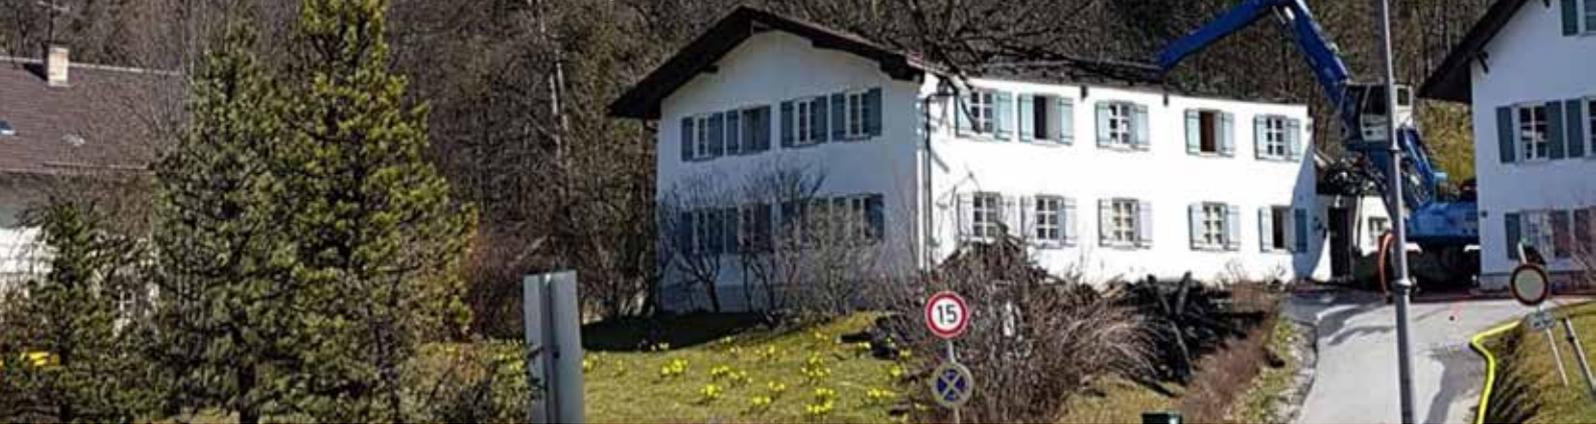
Am Morgen nach dem Brand wurden Bereiche der Decke und des Aktenlagers abgeräumt und, soweit nötig, abgelöscht. Das gegenüberliegende Wohngebäude konnte vor den Flammen geschützt werden.

polizei und einem Baggerbetrieb konnten ab 11:07 Uhr nach Freigabe entsprechende Bereiche der Decke und des Aktenlagers abgeräumt und, soweit nötig, abgelöscht werden. Das Einsatzende wurde um 15:47 Uhr an die ILS-Allgäu übermittelt. Um 18:30 Uhr wurde nochmals eine Brandnachschaue ohne Feststellung durchgeführt.

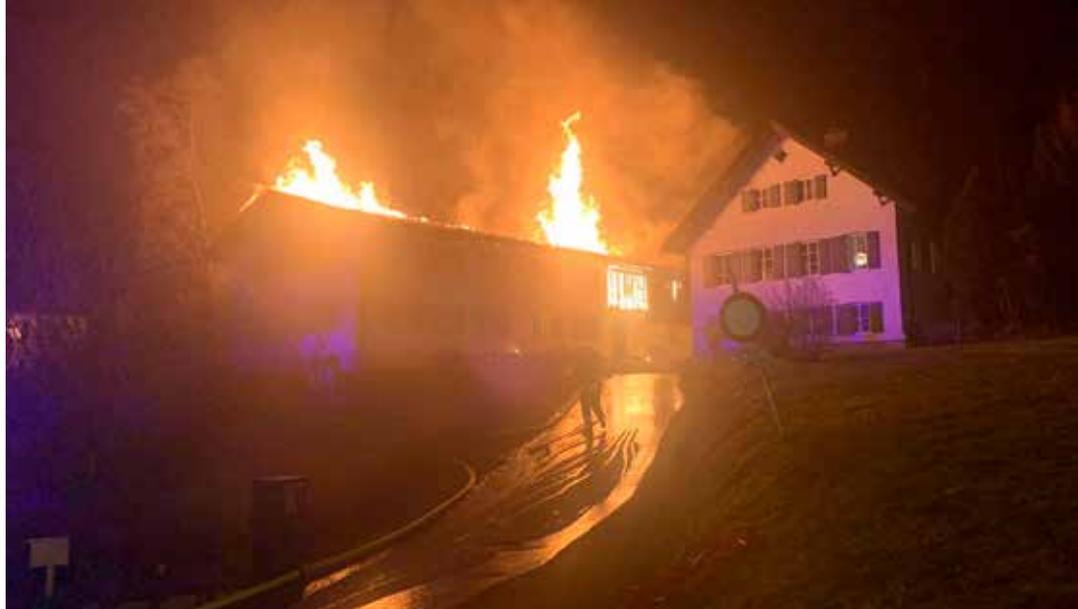
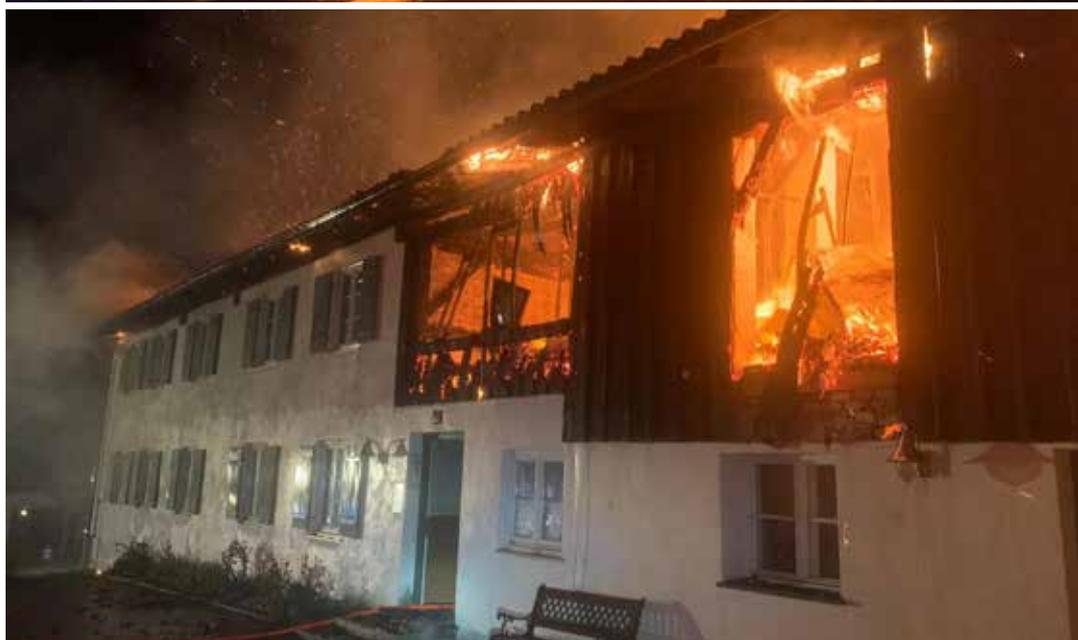
Bei dem Brandobjekt handelt es sich um ein umgebautes, ehemals landwirtschaftliches Gebäude, in dem im vorderen Bereich die örtliche Verwaltung mit Büros des Wittelsbacher Ausgleichsfonds (WAF) untergebracht ist. Der Dachstuhl und ein Anbau aus Holz, der als Aktenlager genutzt wird, stellen den hinteren Teil des Gebäudes. Auf der Südwestseite, über einen schmalen Hof erschlossen, befindet sich das Wohngebäude des Verwalters mit einer Garage. Auf der Nordostseite gibt es keine Bebauung, jedoch Buschwerk und Unterholz. Beim Eintreffen an der Einsatzstelle befand sich bereits der komplette Dachstuhl und der Holzanbau des Gebäudes in Vollbrand. Durch das nahezu zeitgleiche Eintreffen des Tanklöschfahrzeuges und des Einsatzleiters der FF Schwangau wurde sofort, noch vor dem Erkunden, der Einsatzbefehl an den Gruppenführer erteilt, das Wohngebäude auf schnellstem Wege abzuschirmen, um ein Übergreifen der Flammen zu verhindern. Die Fahrzeuge der FF Schwangau wurden entlang der Alpseestraße, etwas unterhalb des Gebäudes in Stellung gebracht.

Beide Fahrzeuge versorgten sich selbst jeweils über Oberflurhydranten des vorhandenen Hydrantennetzes. Alle weiteren nachrückenden Kräfte fuhren den vordefinierten Bereitstellungsraum an der Hauptkreuzung in Hohenschwangau an. Dieser wurde für Einsatzfälle auf Schloss Neuschwanstein, Schloss Hohenschwangau, beim Museum der Bayerischen Könige und bei weiteren Hotelbetrieben eingerichtet und wird automatisch von nachrückenden Kräften bei Einsätzen in diesem Bereich angefahren. Nach der durchgeführten Erkundung war durch den Führungstrupp bereits die Einsatzleitung im Mehrzweckfahrzeug auf einem gegenüberliegenden Hotelparkplatz eingerichtet. Da keine Personen im Gebäude waren, wurde der Einsatzbefehl für das Tanklöschfahrzeug der FF Schwangau auf die Brandbekämpfung am Gebäude auf der Südwestseite er-

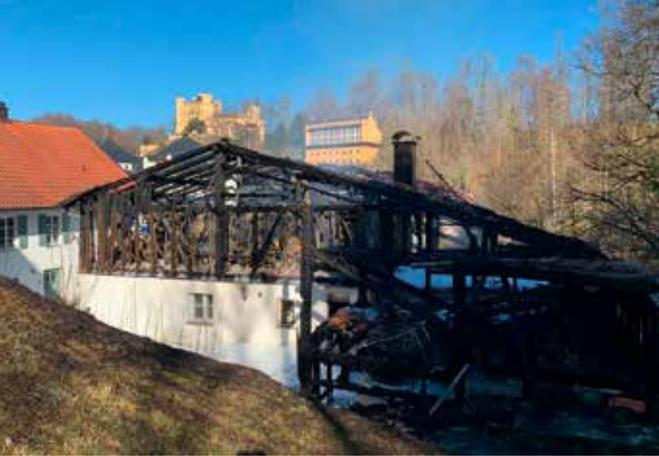
weitert. Auf einen Innenangriff wurde auf Grund der sich darstellenden Gefahrensituation vorerst verzichtet. Das Löschfahrzeug der FF Schwangau bekam den Einsatzbefehl, das auf der Nordostseite bereits in Brand geratene Buschwerk abzulöschen, eine Brandbekämpfung von außen am Gebäude durchzuführen und ein Übergreifen der Flammen auf das Unterholz und weiter auf den angrenzenden Wald zu verhindern. Dazu wurde im weiteren Verlauf später noch das Tanklöschfahrzeug der FF Füssen auf einem Nachbargrundstück mit seinem Dachwerfer in Stellung gebracht, um bei diesem Auftrag gegebenenfalls zu unterstützen. Die Drehleiter der FF Füssen wurde im oberen Hof in Stellung gebracht, um eine weitere Brandbekämpfung am Dachstuhl des Gebäudes durchzuführen. Diese wurde durch das Hilfeleistungslöschfahrzeug der Füssener versorgt, das sich

ebenfalls auf der Alpeestraße in Stellung brachte. Die Wasserversorgung dafür wurde durch die FF Schwangau mit Löschfahrzeug und Tragkraftspritze über 2 Schlauchleitungen je 350 Meter von der festen Saugstelle am Alpee sichergestellt. Bereits gegen 03:08 Uhr war das Feuer soweit unter Kontrolle, dass ein Übergreifen auf das Nachbargebäude auf der Südwestseite sowie ein Flächen- und Waldbrand auf der Nordostseite verhindert werden konnte. Bereits hier zeichnete sich jedoch schon ab, dass der ehemalige Wirtschaftsteil, der als Aktenlager diente, nur sehr schwer abzulöschen war. Ebenfalls waren die Vertreter der Kreisbrandinspektion Ostallgäu Kreisbrandrat *Markus Barnsteiner*, Kreisbrandinspektor *Peter Einsiedler* und Kreisbrandmeister *Dirk Schranz* zum Einsatzort geeilt und unterstützten die Einsatzleitung. Gegen 04:00 Uhr gab die Dachkonstruktion über dem Verwaltungsgebäude nach und brach auf die oberste Decke des Verwaltungstraktes. Daraufhin wurden mit der Drehleiter Sicherungsarbeiten durchgeführt, um ein Abstürzen von losen Teilen zu verhindern. Am Dachstuhl war der Brand soweit gelöscht, nur das Aktenlager stellte nach wie vor ein Problem dar. Dort loderten immer wieder Flammen im dicht gestapelten Papier auf, da die Brandbekämpfung von außen nur sehr schwer möglich war.
