Feuer überwältigt fünf Häuser im Hofkirchener Ortskern

Innerhalb von zwei Monaten der zweite Großbrand im Inspektionsbereich Passau-Land Nord betrifft auch das Wohngebäude von Kommandant und Ehrenkommandant

Von Kreisbrandmeister Christian Schneider, KfV Passau

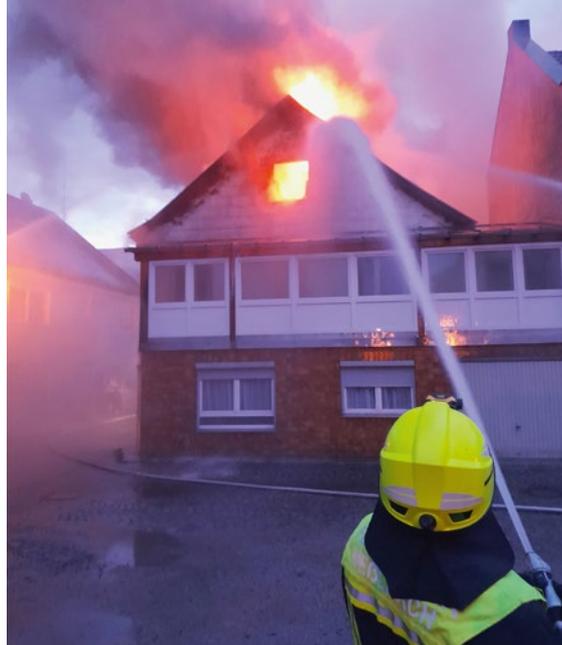
Bei der umfassenden Lageerkundung entdeckte Kommandant Julian Binder mit den beiden Kreisbrandmeistern ein anwachsendes Großfeuer im Innenhof von sieben Gebäuden, darunter sechs Wohnhäuser und eine Bäckerei. Zwei der betroffenen Gebäude kannte Kommandant Binder gut: sie gehörten seinem Vater Hans-Peter und seiner Großmutter. Die umliegenden Anwohner meldeten, dass alle ihnen bekannten Personen die weiteren Gebäude verlassen hätten; dennoch entschied die Einsatzleitung, alle Gebäude durch Atemschutzgeräteträger zu kontrollieren. Die Trupps konnten im Anschluss Entwarnung geben.

Anwachsendes Großfeuer im Innenhof von sieben Gebäuden

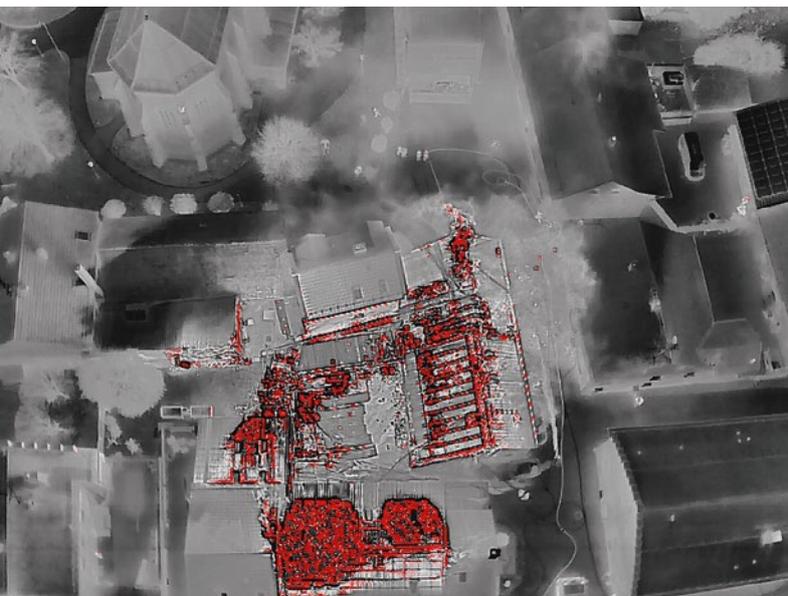
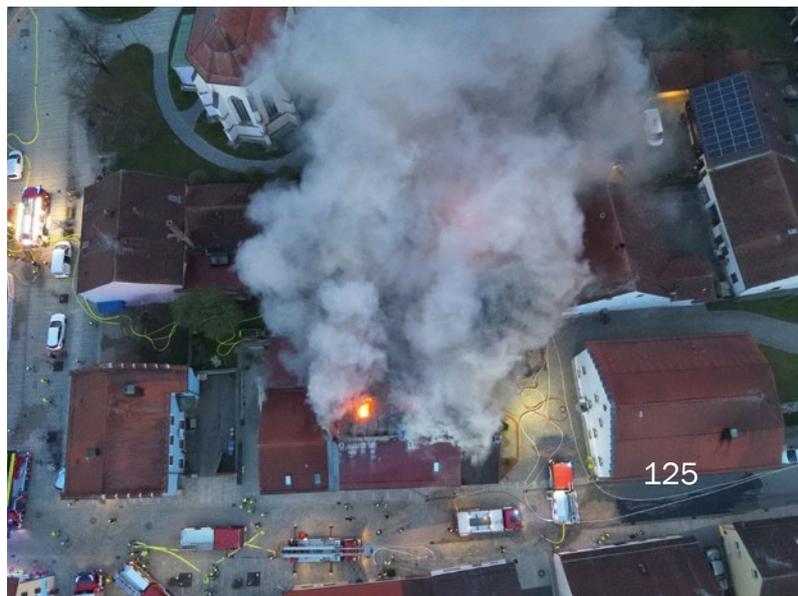
Drohnenbilder mit und ohne Wärmebildkamera: Man sieht, wie sehr das Feuer sich schon unter dem Blechdach über den Dachstuhl ausgebreitet hat

zwei der vier Gebäude mit Blechdächern ausgestattet waren. Die Drohne bestätigte mit der Wärmebildkamera, dass die Dächer mittlerweile gut vom Feuer unterwandert waren, doch ein Herankommen war zunächst nicht möglich. Der Brand unter dem Blechdach einer Garage wirkte wie ein Katalysator für den ausbreitenden Dachstuhlbrand in der Hausnummer zwei, wobei an das mittlere Haus fast gar kein Herankommen war.

Der Zugang durch das Dach, gesichert von der DLK wurde mit Rettungssäge und Dachdeckerwerkzeug probiert – ohne signifikanten Erfolg. Wiederum zeigte sich wie wichtig das Handwerk unter den Feuerwehrleuten ist. Mit Fach-KBM *Stefan Fuchs*, Zimmerermeister, und weiteren anwesenden Zimmerern sowie Baggerfahrern traf man die Entscheidung, schweres Gerät

aufzufahren. Schnell konnten umliegende Firmen kontaktiert und alarmiert werden. Die Einsatzfahrzeuge wurden im Wirkungskreis umgesetzt und die Drehleitern neu positioniert. Die Bagger konnten die Blechdächer mühelos von der Dachkonstruktion abziehen und über das Wenderohr war nun endlich eine direkte Brandbekämpfung möglich. Da sich das Feuer insbesondere im Gebäude Kaiserstraße zwei und im Gebäude des Ehrenkommandanten schon nach unten durch den Fehlboden ausgebreitet hatte, war es unabdingbar weitere Gebäudeteile abzutragen, um bis zum eigentlichen Feuer vorzudringen.

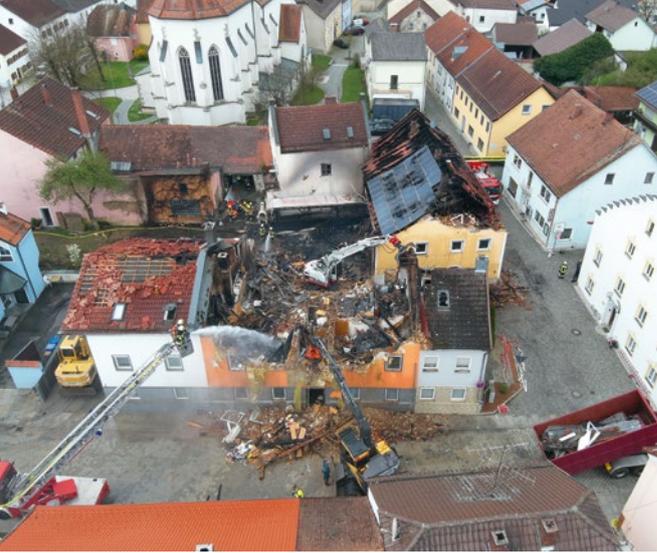
Der verwinkelte Bau der Gebäude machte den Einsatz schwierig

Ausgehend von einem B3 im Außenbereich, entwickelte sich schnell ein Großbrand, dem fünf Häuser und somit die Heimat von mehreren Familien zum Opfer fiel. Der verwinkelte Bau der Gebäude, die dem historischen Aufbau der Gemeinde geschuldet ist, machte den Einsatz in seiner Koordination und Ordnung des Raumes zunächst schwierig. Da der Brandherd nicht direkt erreichbar, sondern von mehreren Gebäuden eingekesselt war, konnten keine Widerstandslinien aufgebaut werden. Einzig der massive Wassereinsatz von oben durch die Drehleitern in Verbindung mit der stetigen Absprache mit der Drohneneinheit und die Unterstützung durch schweres Gerät konnte den Brand letztendlich unter Kontrolle bringen.
