# Folgenschwerer Auffahrunfall

Schwerer Verkehrsunfall auf der A3 bei Rohrbrunn – Karambolage von fünf Lkw im Baustellenbereich – Schwierige Bergung an unübersichtlicher Einsatzstelle | Von Thomas Rollmann\*

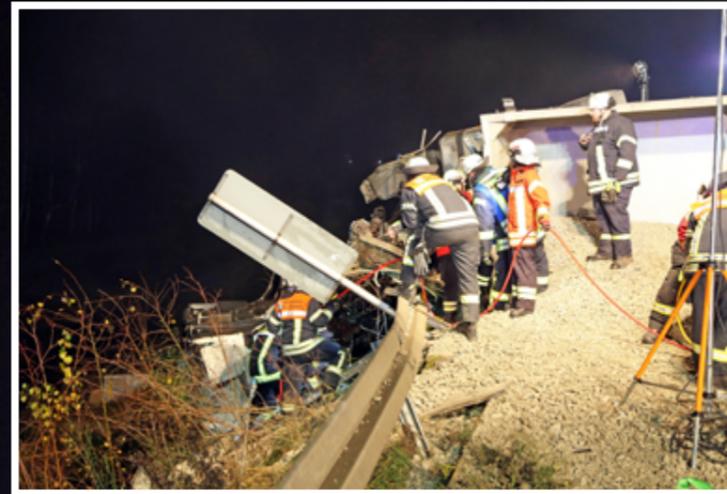
Bild o.: Der abbremsende Klein-Lkw wurde vom nachfolgenden Paket-Lkw zu spät erkannt, das war vermutlich der Auslöser des schrecklichen Verkehrsunfalls. Bild u.: Das Führerhaus des verunfallten Kies-Lkw hing über einem Steilhang und drohte abzustürzen.

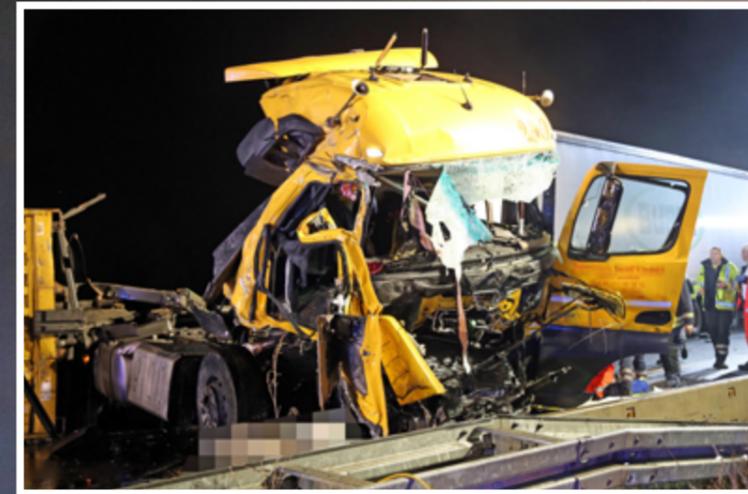
Der bei dem Aufprall tödlich verletzte Fahrer des umgestürzten Kieslasters war in seinem völlig zertrümmerten Führerhaus eingeschlossen. Das Führerhaus hing über einem Steilhang und drohte abzustürzen. Der Beifahrer des Paket-Lkw war bei dem Unfall aus der Schlafkabine geschleudert worden und lag neben dem Lkw. Er hatte ebenfalls tödliche Verletzungen erlitten. Die drei Fahrer der anderen verunfallten Fahrzeuge hatten sich nur leicht verletzt.

Zur Bergung des Lkw-Fahrers musste zunächst die Fahrerkabine mit Hilfe einer Seilwinde und eines Greifzuges gesichert werden. Anschließend wurde die A-Säule des Führerhauses mit einer Rettungsschere durchtrennt und die Kabine mit einem Rettungszylinder nach vorne gedrückt. Diese Arbeiten mussten über eine am Führerhaus angelegte und gesicherte Steckleiter durchgeführt werden. Der Fahrer konnte danach mit einer Schleifkorbtrage aus seinem Führerhaus geborgen werden.

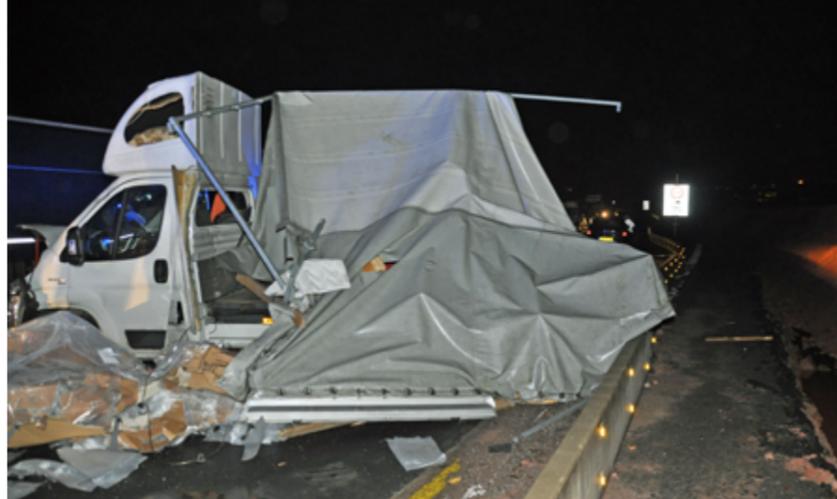
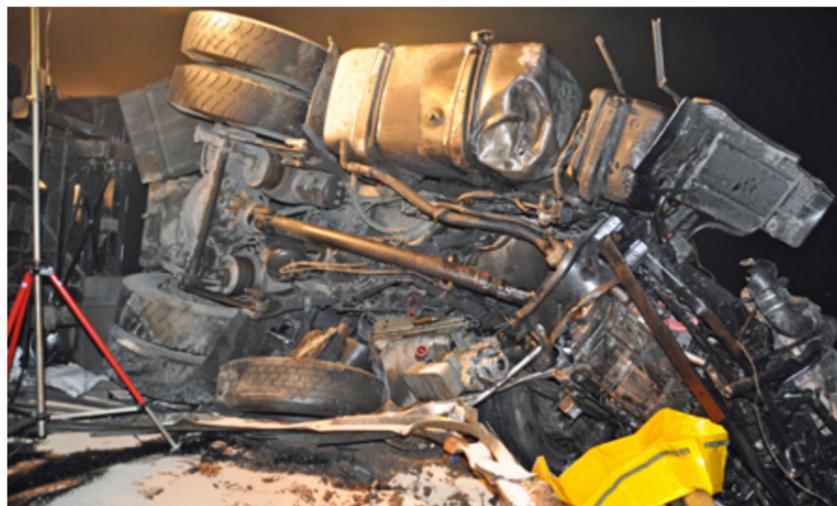
Da bereits beim Eintreffen der Feuerwehren die Einsatzstelle durch die aufgerissenen Kraftstofftanks des Paket-Lkws sowie des Sattelkippers, massiv mit Dieseldieselkraftstoff und Öl verunreinigt war, wurden schon in der Erstphase des Einsatzes ein Vertreter des Sachgebietes Wasser- und Bodenrecht beim Landratsamt Aschaffenburg und der Klärwärter der Kläranlage Rohrbrunn verständigt.

Durch die Einsatzkräfte wurden faltbare Ölauffangwannen unter die noch tropfenden Tanks positioniert und in großen Mengen Ölbindemittel aufgetragen.
