Brand bei Eiseskälte

Stadelbrand in Eschenlohe entpuppt sich als anspruchsvoller Einsatz – Mehrere verletzte Einsatzkräfte durch Schnee- und Eisglätte | Von Franz Steffl*

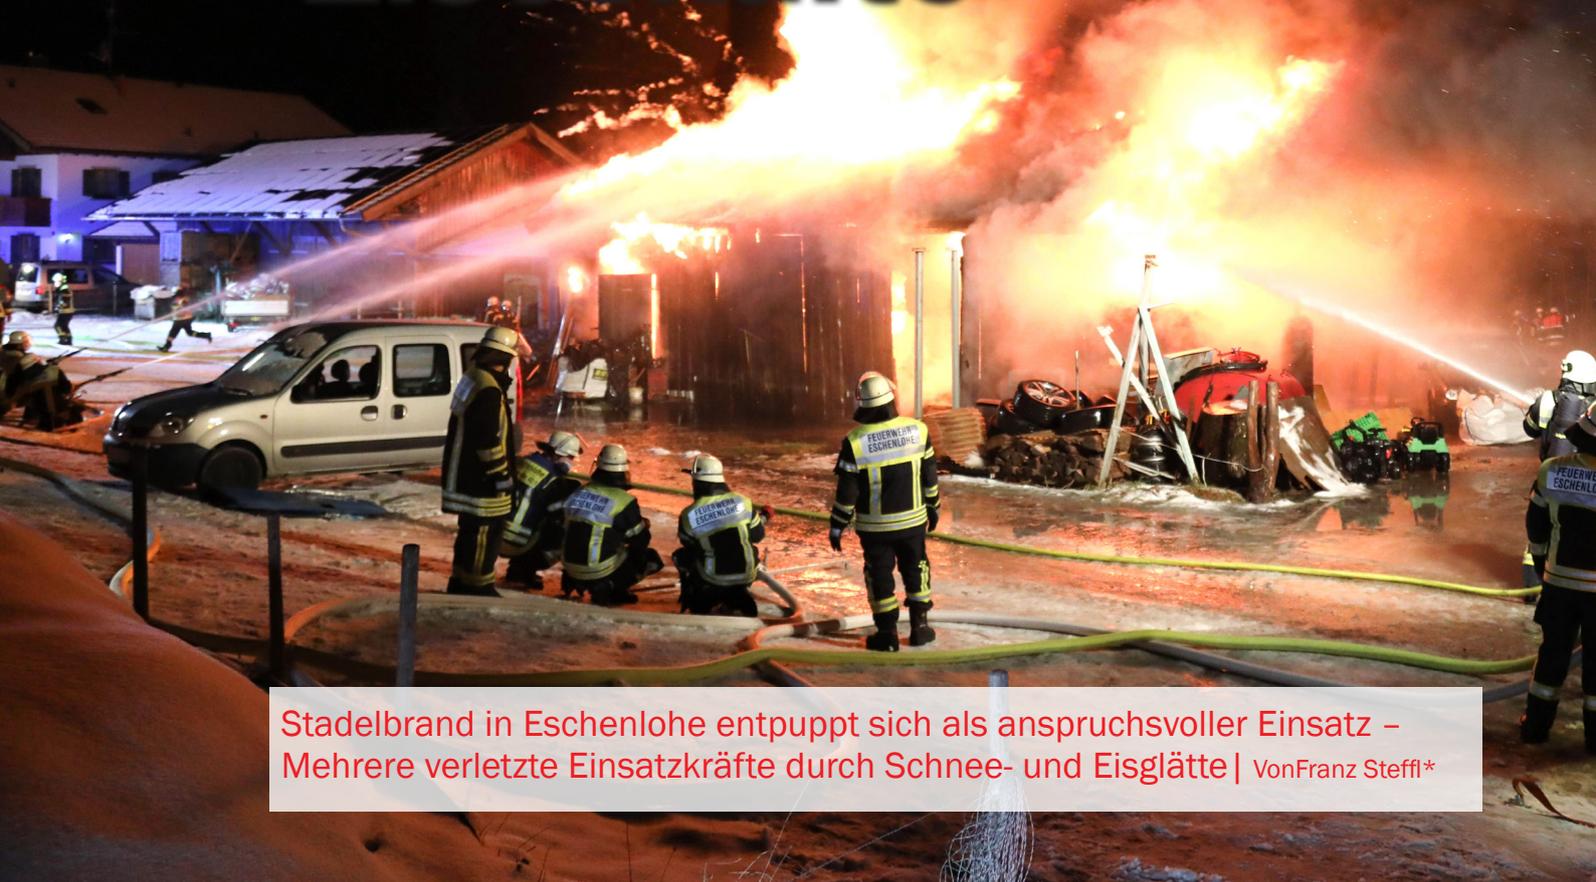
Nordostansicht des Stadels in Vollbrand (links der gesicherte Pkw)

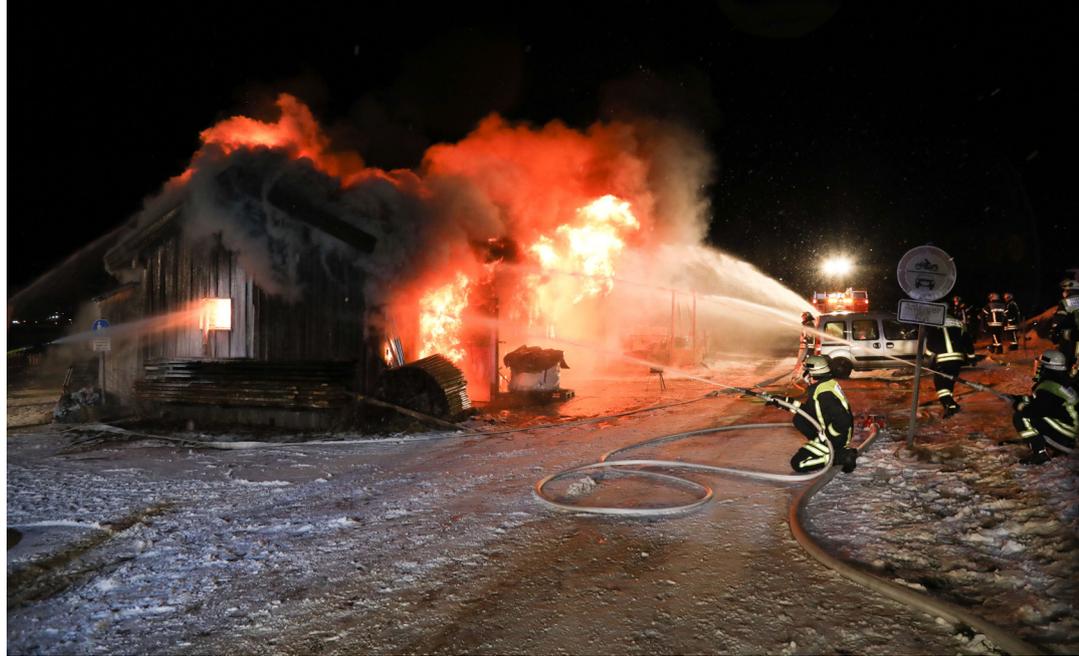
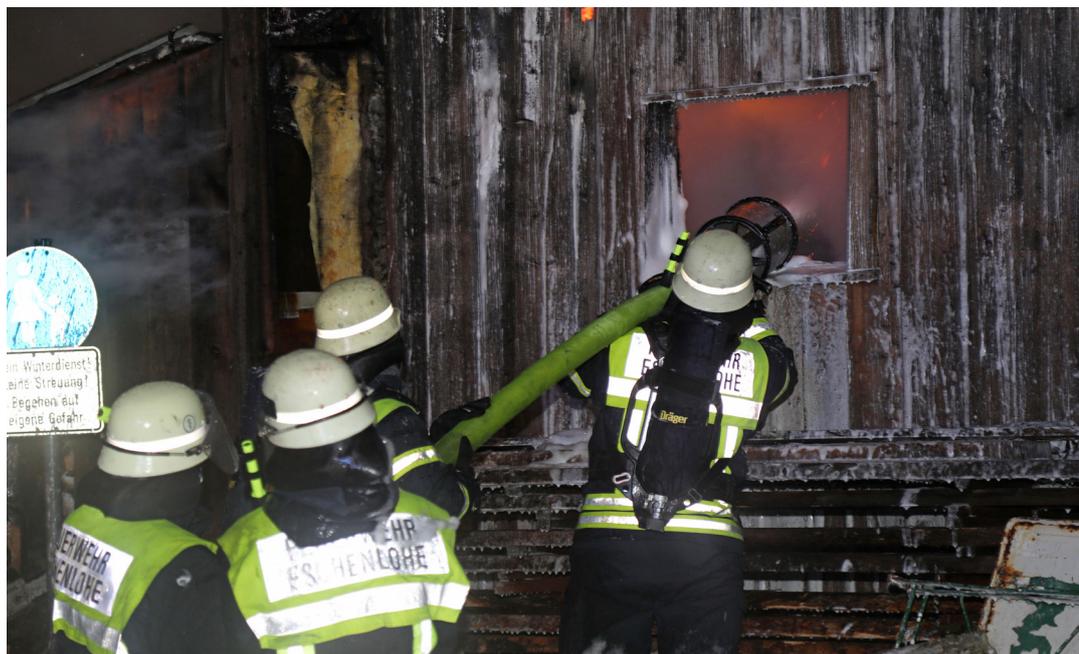
Bild o.: Südostansicht;
Bild u.:
Südansicht,
Schaumangriff

zunächst der Stadel mittels Motorsäge geöffnet werden. Bald entstand um das Gebäude ein Schaumteppich. Beim Öffnen des letzten und mittleren Stadeltores, durch einen Atemschutztrupp der Eschenloher Feuerwehr, stieß ein Torflügel auf einen unter dem Schaumteppich verborgenen Gegenstand und brachte damit den AS-Truppführer so unglücklich zu Fall, dass er auf den Rücken fiel. Er musste ebenfalls mit dem Rettungswagen in die Unfallklinik nach Murnau gebracht werden. Hier wurde ein Anriss der Sehne an der rechten Schulter festgestellt. Er konnte zwar noch in der Nacht entlassen werden, musste aber in den kommenden Tagen noch operiert werden. Der benachbarte Landwirt,

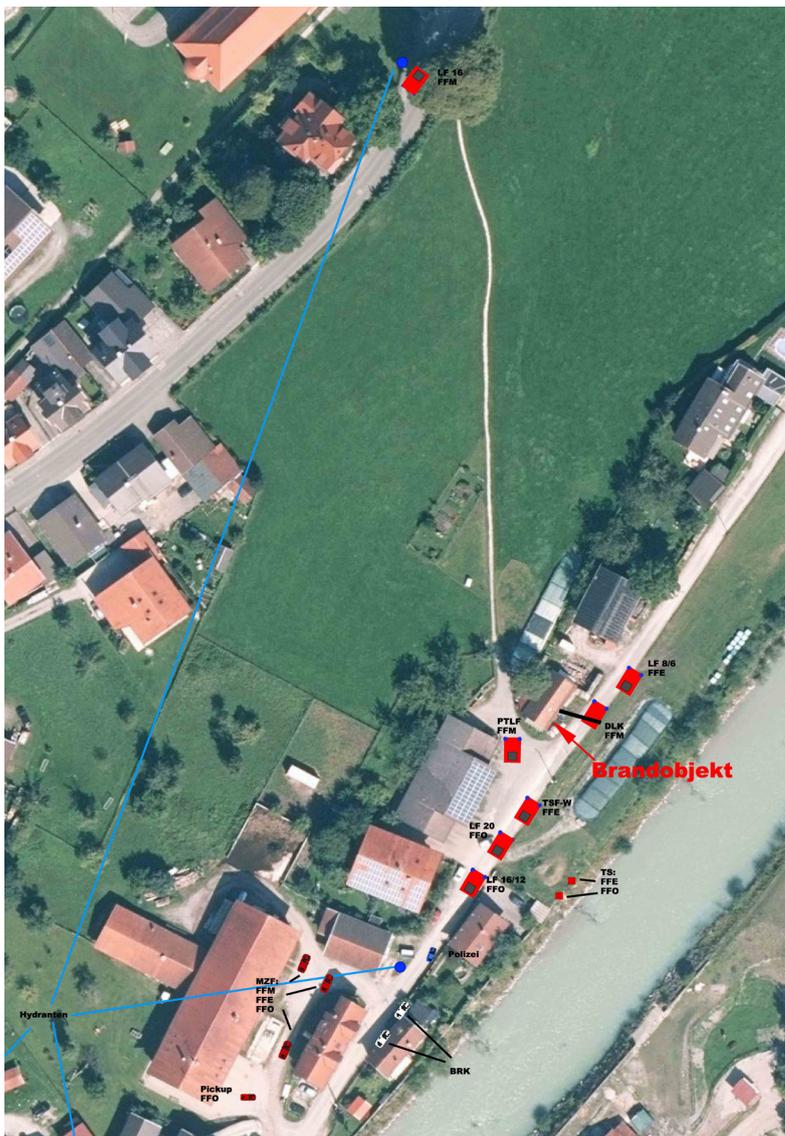
Lageplan heiße Lage

Das LF 8/6 der FF Eschenlohe mit dem Kommandanten traf als erstes Fahrzeug 4,5 Minuten nach der Alarmerung am Brandobjekt ein. Der Stadel stand mittlerweile in Vollbrand und Flammen schlugen aus dem Gebäude. Es wurde mit einem Löschangriff an der nordöstlichen Seite und mit dem Aufbau der Löschwasserversorgung zum 90 Meter entfernten Hydranten begonnen. Auch der seit mehreren Jahren leerstehende Rohbau wurde abgeschirmt. Das ca. eine Minute später eintreffende

TSF-W der FF Eschenlohe mit dem stellv. Kommandanten *Johann Wolf* übernahm die Abschirmung der in südlicher Nachbarschaft stehenden landwirtschaftlichen Maschinenhalle. Später baute das TSF-W die Löschwasserversorgung aus der 27 Meter entfernten Loisach auf. Durch den typischen Winter-Niedrigwasserstand wurden 9 Saugschläuche benötigt. Dem nach knapp sechs Minuten nach Alarmerung eintreffendem MZF der FF Eschenlohe gab der Kommandant und Einsatzleiter den Auftrag, ein direkt vor dem Scheunentor stehendes Fahrzeug zu entfernen, um ein Übergreifen der Flammen zu verhindern und um das nördliche Tor öffnen zu können. Des Weiteren schoben nachrückende Kräfte einen mit Gerümpel vollgepackten Tandemanhänger vom südlichen Tor weg. Vom inzwischen herbeigeholten Nutzer erfuhr man,

Die eintreffende Stützpunktfeuerwehr Murnau ließ Einsatzleiter Steffl ca. 180 Meter entfernt aufstellen. Vom dortigen Hydranten baute die FF Murnau eine weitere Löschwasserversorgung auf und übernahm den Löschangriff auf der Westseite des Gebäudes. Leider rutschte hier nach den ersten paar Minuten ein Kamerad der Murnauer Feuerwehr aufgrund der Glätte aus, kugelte sich die Schulter aus, wurde in die Unfallklinik nach Murnau gebracht und musste ein paar Tage später operiert werden. Die aus Süden kommende Feuerwehr Oberau positionierte ihre beiden LF in der Loisachstraße und unterstützte über eine eigene Löschwasserversorgung den Löschangriff insbesondere von der Süd- und Westseite. Durch den Löschangriff von vier Seiten konnte das Feuer zwar eingedämmt werden, aber durch die vielen Gefahrstoffe bzw. Brandbeschleuniger (bei den Gasflaschen ließen die Sicherheitsventile hörbar das Gas austreten), konnte es nach einer Stunde immer noch nicht endgültig gelöscht werden. Also entschloss man sich um 22:27 Uhr, einen Schaumangriff vorzunehmen. Dafür wurde das Pulvertanklöschfahrzeug und die Drehleiter der FF Murnau in die Loisachstraße umgesetzt. Um die Gasflaschen gezielt mit Schaum kühlen zu können, musste

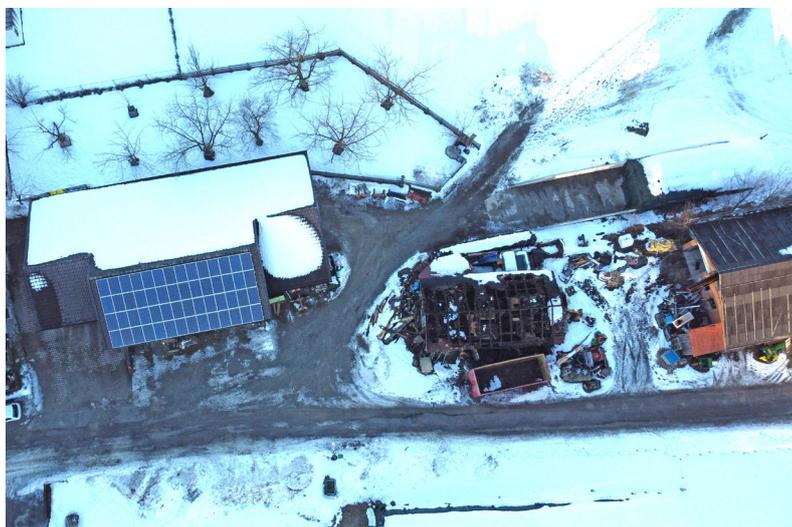
Der abgebrannte Stadel und seine Umgebung aus der Luft
